THÉÂTRE ROYAL DE LA MONNAIE - KONINKLIJKE MUNTSCHOUBURG

RESTAURATION DES FAÇADES - RESTAURATIE VAN DE GEVELS

NOTRE VISION | SITUATION EXISTANTE

NOTRE VISION | SITUATION EXISTANTE (page 1/20)

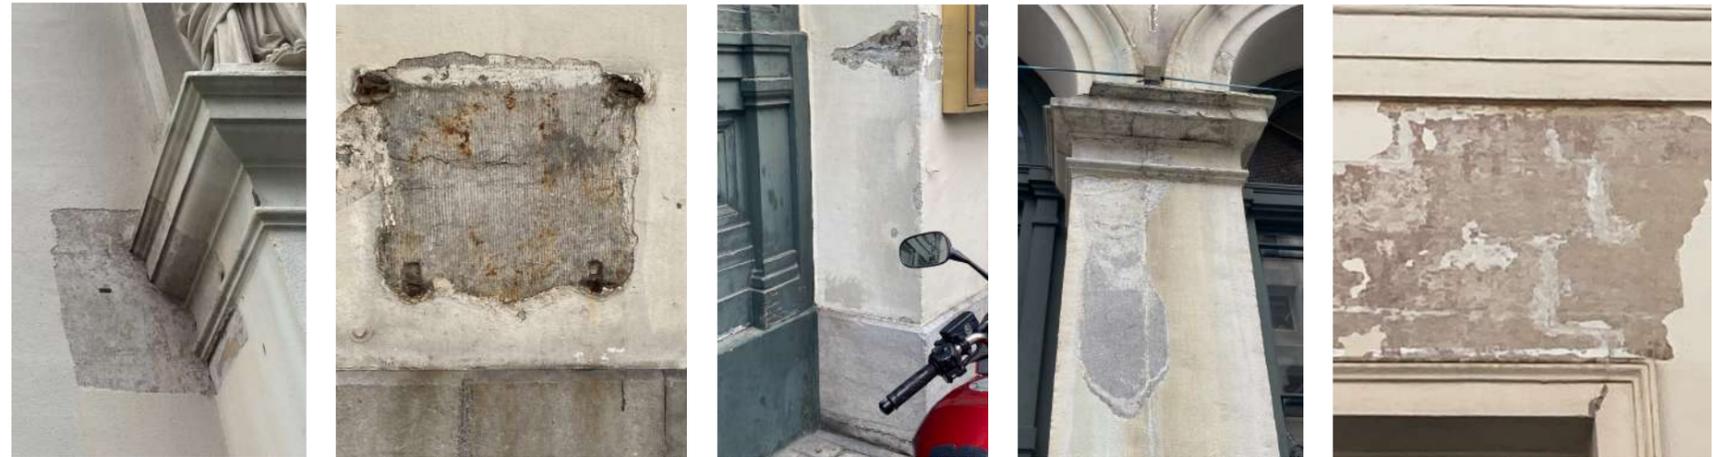
IDENTIFICATION DES MATÉRIEAUX DES FAÇADES

Cette identification est primordiale pour débuter l'évaluation de l'état de conservation des façades du Théâtre. Cette première hypothèse reprend graphiquement les différents matériaux qui les constituent (voir ci-dessous).

Pierre naturelle (pierre blanche)

Pierre naturelle (pierre bleue) : soubassement

Pierre naturelle (pierre bleue)

Pierre naturelle : Pierre de Gobertange (façade principale, péristyle)

Une analyse plus détaillée devra être menée afin d'identifier justement ces matériaux (nature, caractéristiques et état de conservation). Une fois la nature et les caractéristiques de chaque matériau analysé, les méthodes pour leur restauration pourront être définies objectivement (à l'aide d'essais préalables).

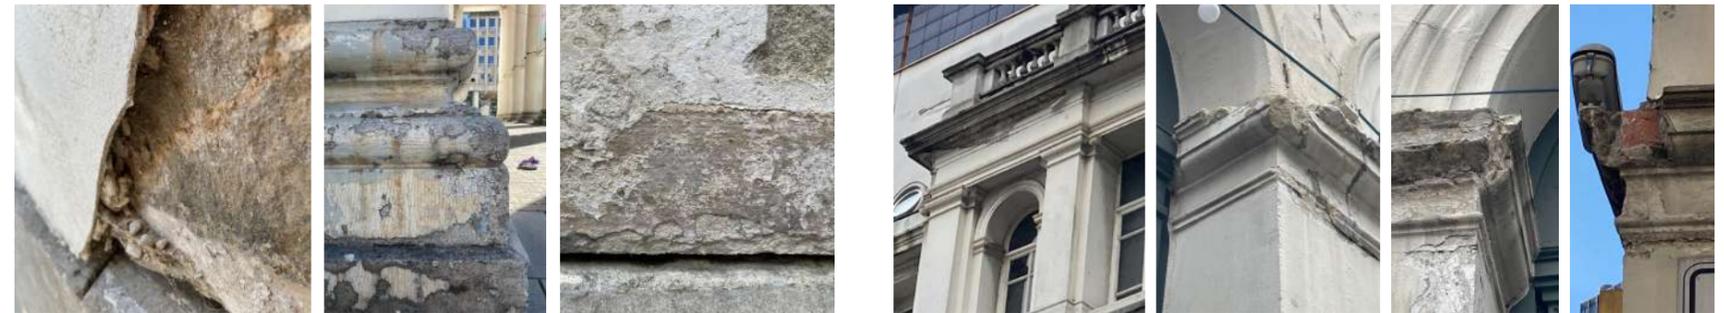
Dans les années '80, une peinture synthétique a été appliquée sur l'ensemble des façades.

Cette peinture n'est pas respirante et provoquera à long terme, des dégâts importants des supports. En effet, la couche non respirante empêche l'humidité de s'évaporer de la maçonnerie ; les dégâts sont d'autant plus importants en cas de fissurations de la peinture ou infiltration d'eau. Les supports en brique et en enduit sont plus fragiles et se détériorent plus rapidement.

Sur les façades latérales, les chapiteaux des pilastres du rez-de-chaussée sont très endommagés. Les dégâts mettent au jour la qualité du support qui est très mauvais et hétérogène (association d'un support et d'un décor en plâtre notamment).

Vues des différentes couches de peinture et de la dernière couche synthétique

Volume de Bordiau

Chapiteaux des pilastres (diversité des matériaux de construction)

Les parties supérieures des façades (volumes situés au-dessus de la corniche réalisés par Bordiau en 1872), montrent un état de dégradation beaucoup plus avancé. Cette dégradation plus rapide serait éventuellement due à une qualité inférieure des supports (maçonnerie réalisée avec une pierre plus tendre ou éventuellement en briques et enduite).

Le décapage est donc **inévitable** pour assurer la conservation des façades. Sur un chantier avec une problématique similaire (bâtiment néo-classique du 19ème siècle), nous avons pu décapier cette peinture à l'aide d'un produit décapant chimique. Ce type de peinture est donc **néfaste** pour la conservation du support mais provoque également un « **empâtement** » très important des décors et des bas-reliefs.

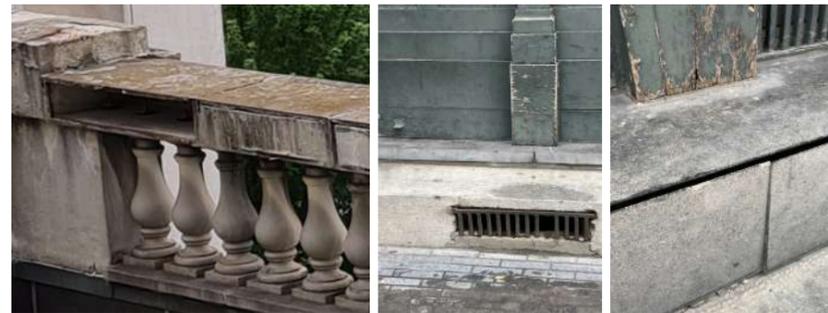
Les balustrades surmontant les volumes réalisés par Bordiau : balustres (en béton?) et main-courantes réalisées en plaques (fibro-ciment?).

Les pierres des seuils des soubassements ont été également reconstruites avec des plaques fines en pierre ou des seconds seuils ont été collés afin de reprendre les différences de niveaux.

Balustrades surmontant les volumes de Bordiau

Seuil : méthode de mise en oeuvre non respectueuse des règles de l'art

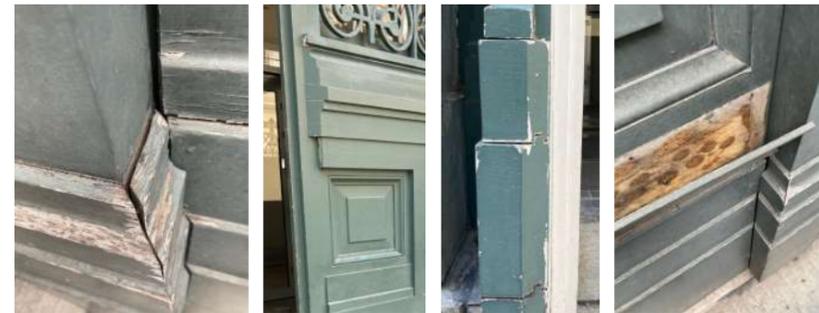
Les portes et portes-fenêtres du rez-de-chaussée ont été reconstruites lors des dernières campagnes de travaux, avec un aspect extérieur semblable aux portes historiques. Les ferronneries semblent anciennes et semblent avoir été ré-utilisées. Malheureusement, seul l'aspect extérieur semble avoir été privilégié, au détriment de la qualité d'exécution : les assemblages ne sont pas conformes aux règles de l'art et les pièces sont par conséquent en très mauvais état.

Détails des assemblages des menuiseries des portes du r-d-c

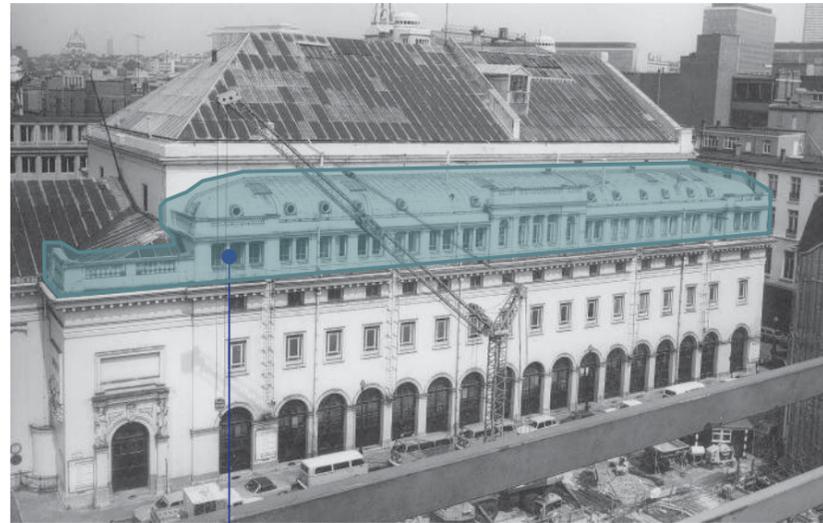
Ajouts de la fin du 19ème siècle perturbant la lisibilité de la construction de 1855 : étage supplémentaire et balustrades surmontant la corniche.

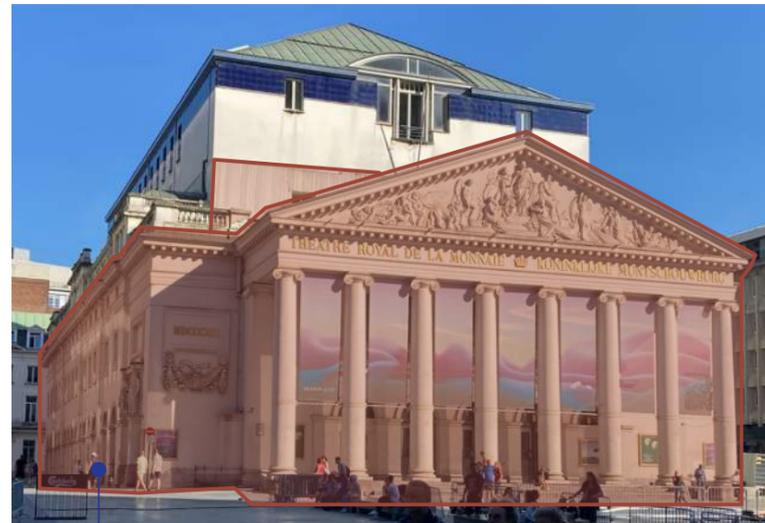
Éléments de la construction possédant une grande valeur architecturale et historique, appartenant à la période de référence de 1855.

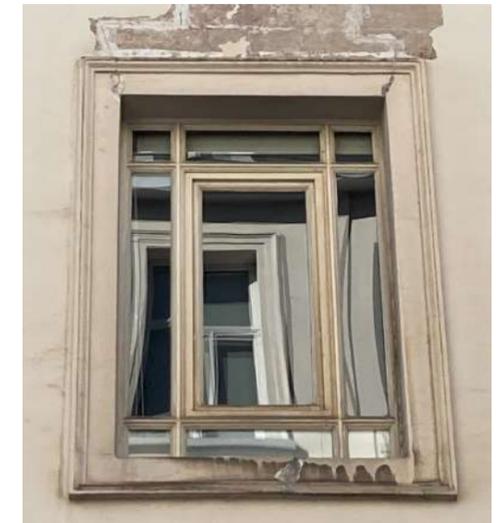
Division contemporaine des châssis de fenêtre perturbant la lisibilité du dessin de la façade de 1855.

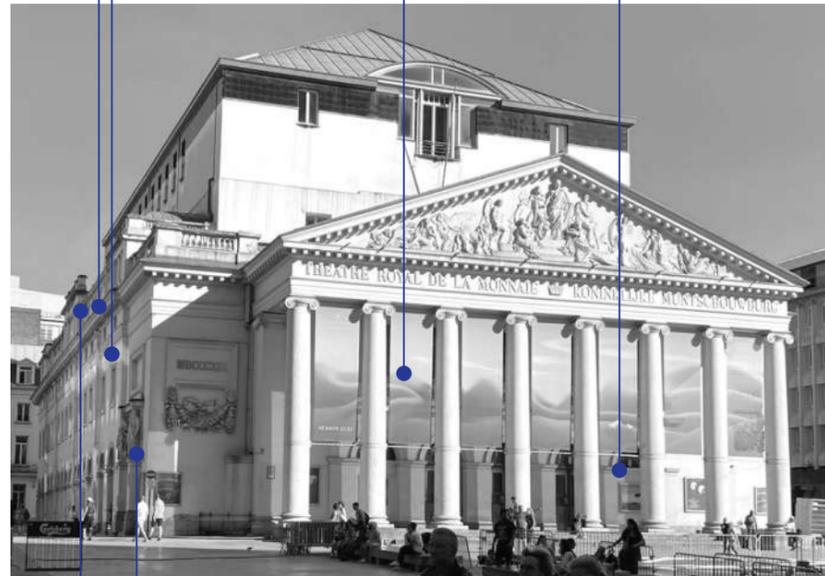
6 COUCHES (éch. 8 et 16)
Péristyle
1/ rouge-brun NCS s4030y30r
2/ brun
3-5/ beige
4/ blanc

5 COUCHES (échantillon 35)
Façade lat. 4ème étage -
BORDIAU
1/ rouge-brun NCS s4030y30r
2 -3/ beige
4/ brun
5/ blanc cassé

8 COUCHES (échantillon 28)
Cariatides
1/ rouge-brun NCS s4030y30r
2/ noir 3/ beige 4/ noir 5/ vert
clair 6-7/ beige 8/ blanc cassé

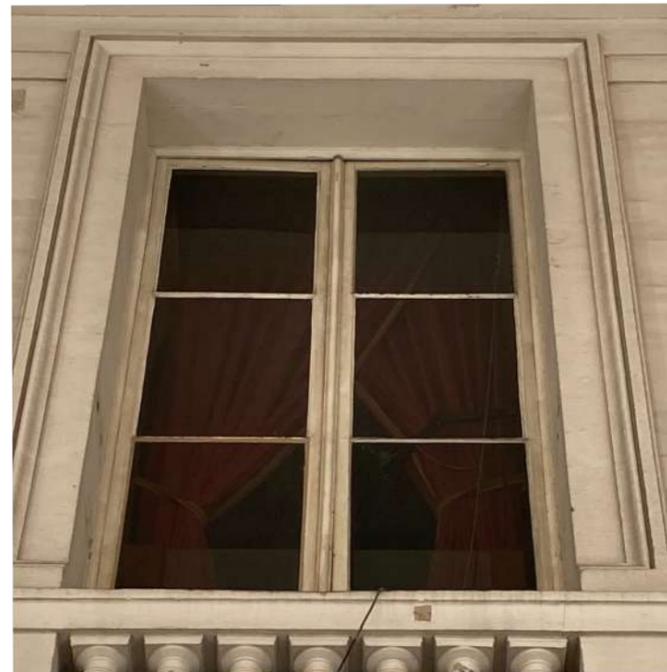
Châssis historique conservé, référence pour la reconstruction

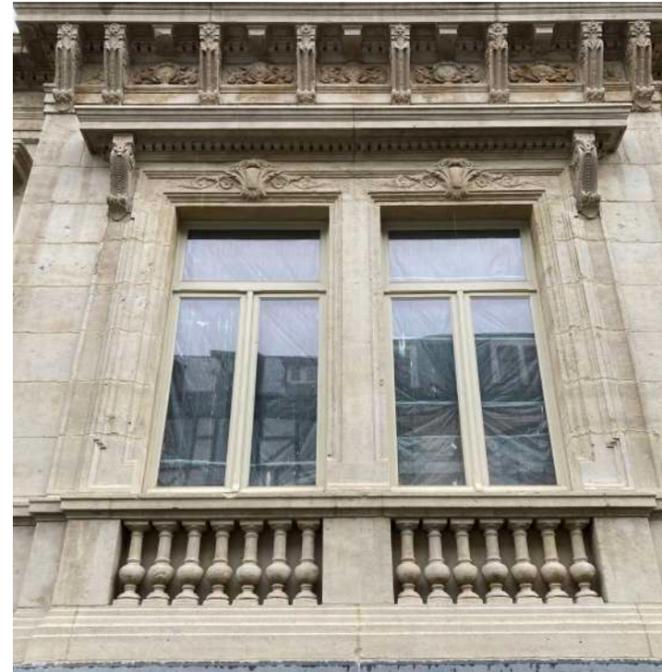
Exemple de châssis reconstruits, similaires aux châssis historiques conservés (1868), avec étanchéité à l'air et double vitrage.
Restauration de l'Établissement des Bains de Spa, architecte Barbara Van der Wee, coll. Anne Guilleaume - 2019-2022.

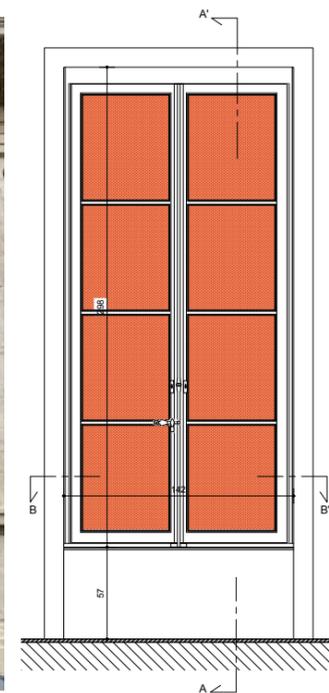
Exemple de dessin d'exécution pour la reconstruction de châssis, similaires aux châssis historiques (18ème siècle), avec étanchéité à l'air et double vitrage.
VIA architecte, étude & patrimoine

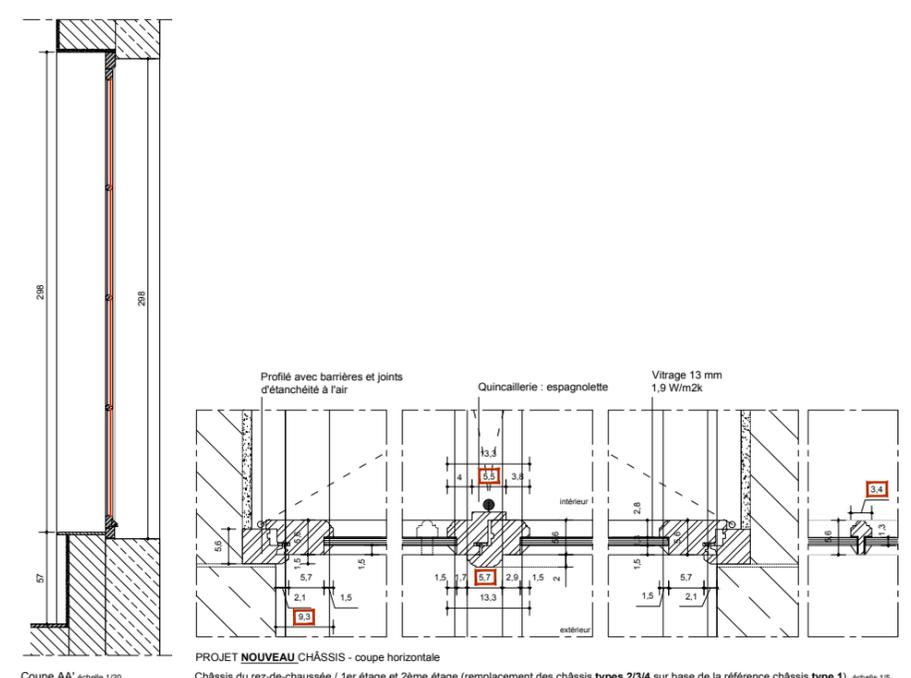
PROJET NOUVEAU CHÂSSIS - coupe horizontale
Châssis du rez-de-chaussée / 1er étage et 2ème étage (remplacement des châssis types 2/3/4 sur base de la référence châssis type 1) échelle 1/5

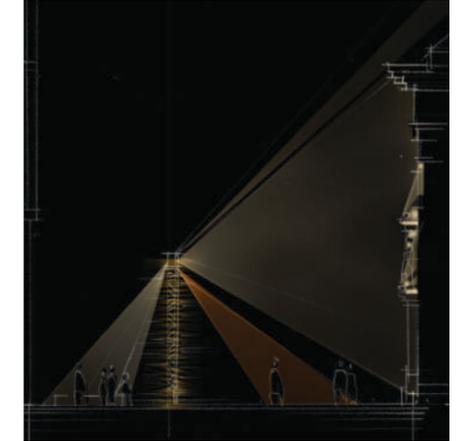
Coupe dans les rues latérales avec le mat

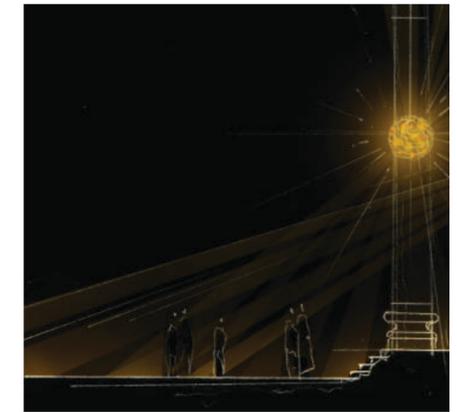
Coupe sur le parvis et son rayonnement vers la place

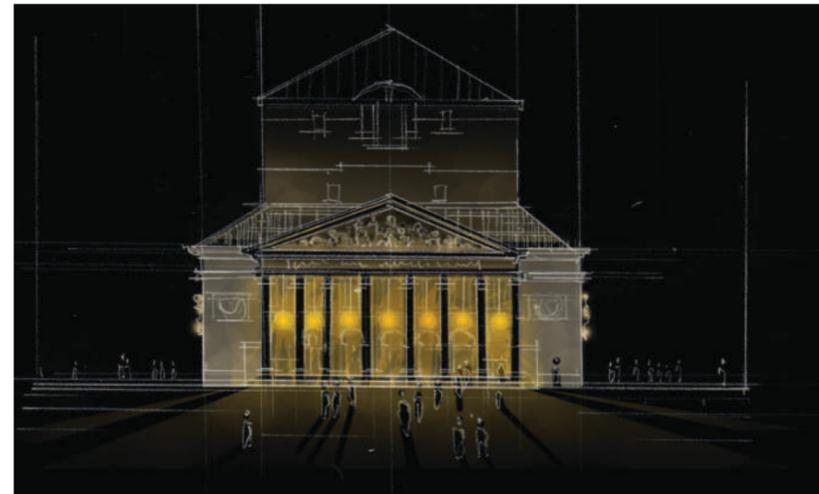
Mise en lumière par 7 lustres disposés entre les colonnes, les soleils de nuit. Ces lustres contemporains font référence aux lustres historiques (époque Poelaert, choisie comme référence pour le projet de restauration, cfr. Croetaer). Par l'intervention d'un(e) artiste, ces lustres (et le dessin des ombres) seront réinterprétés de manière contemporaine pour mettre en valeur l'entrée principale du théâtre : une invitation à y entrer.

La façade principale : les lustres, traitement du fronton et du bandeau

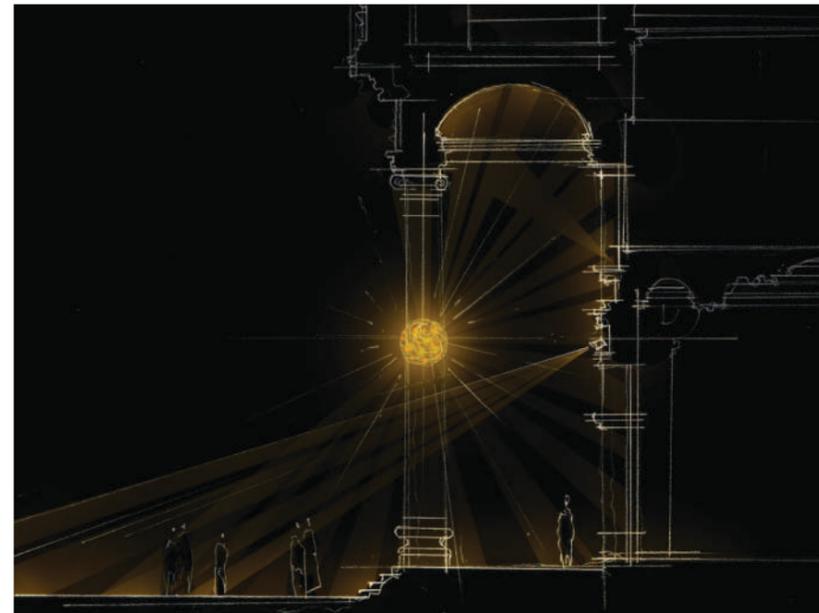
Coupe sur la colonnade d'entrée et les «soleils de nuit»

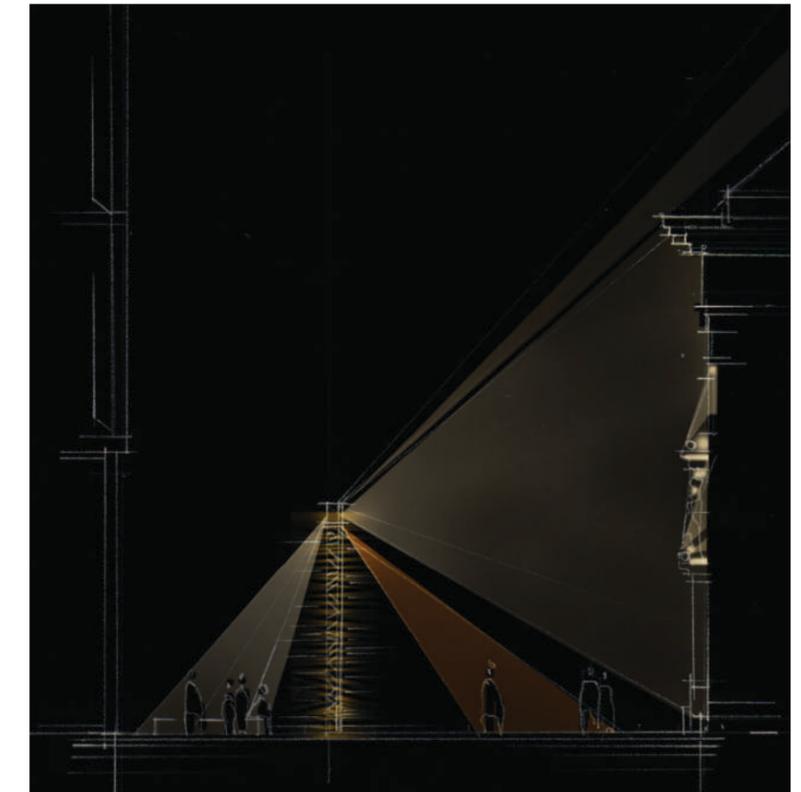
Coupe sur la rue (des Princes ou de le Reine) mat au centre et ses fonctions et mise en lumière du porche d'entrée latérale (partie haute).

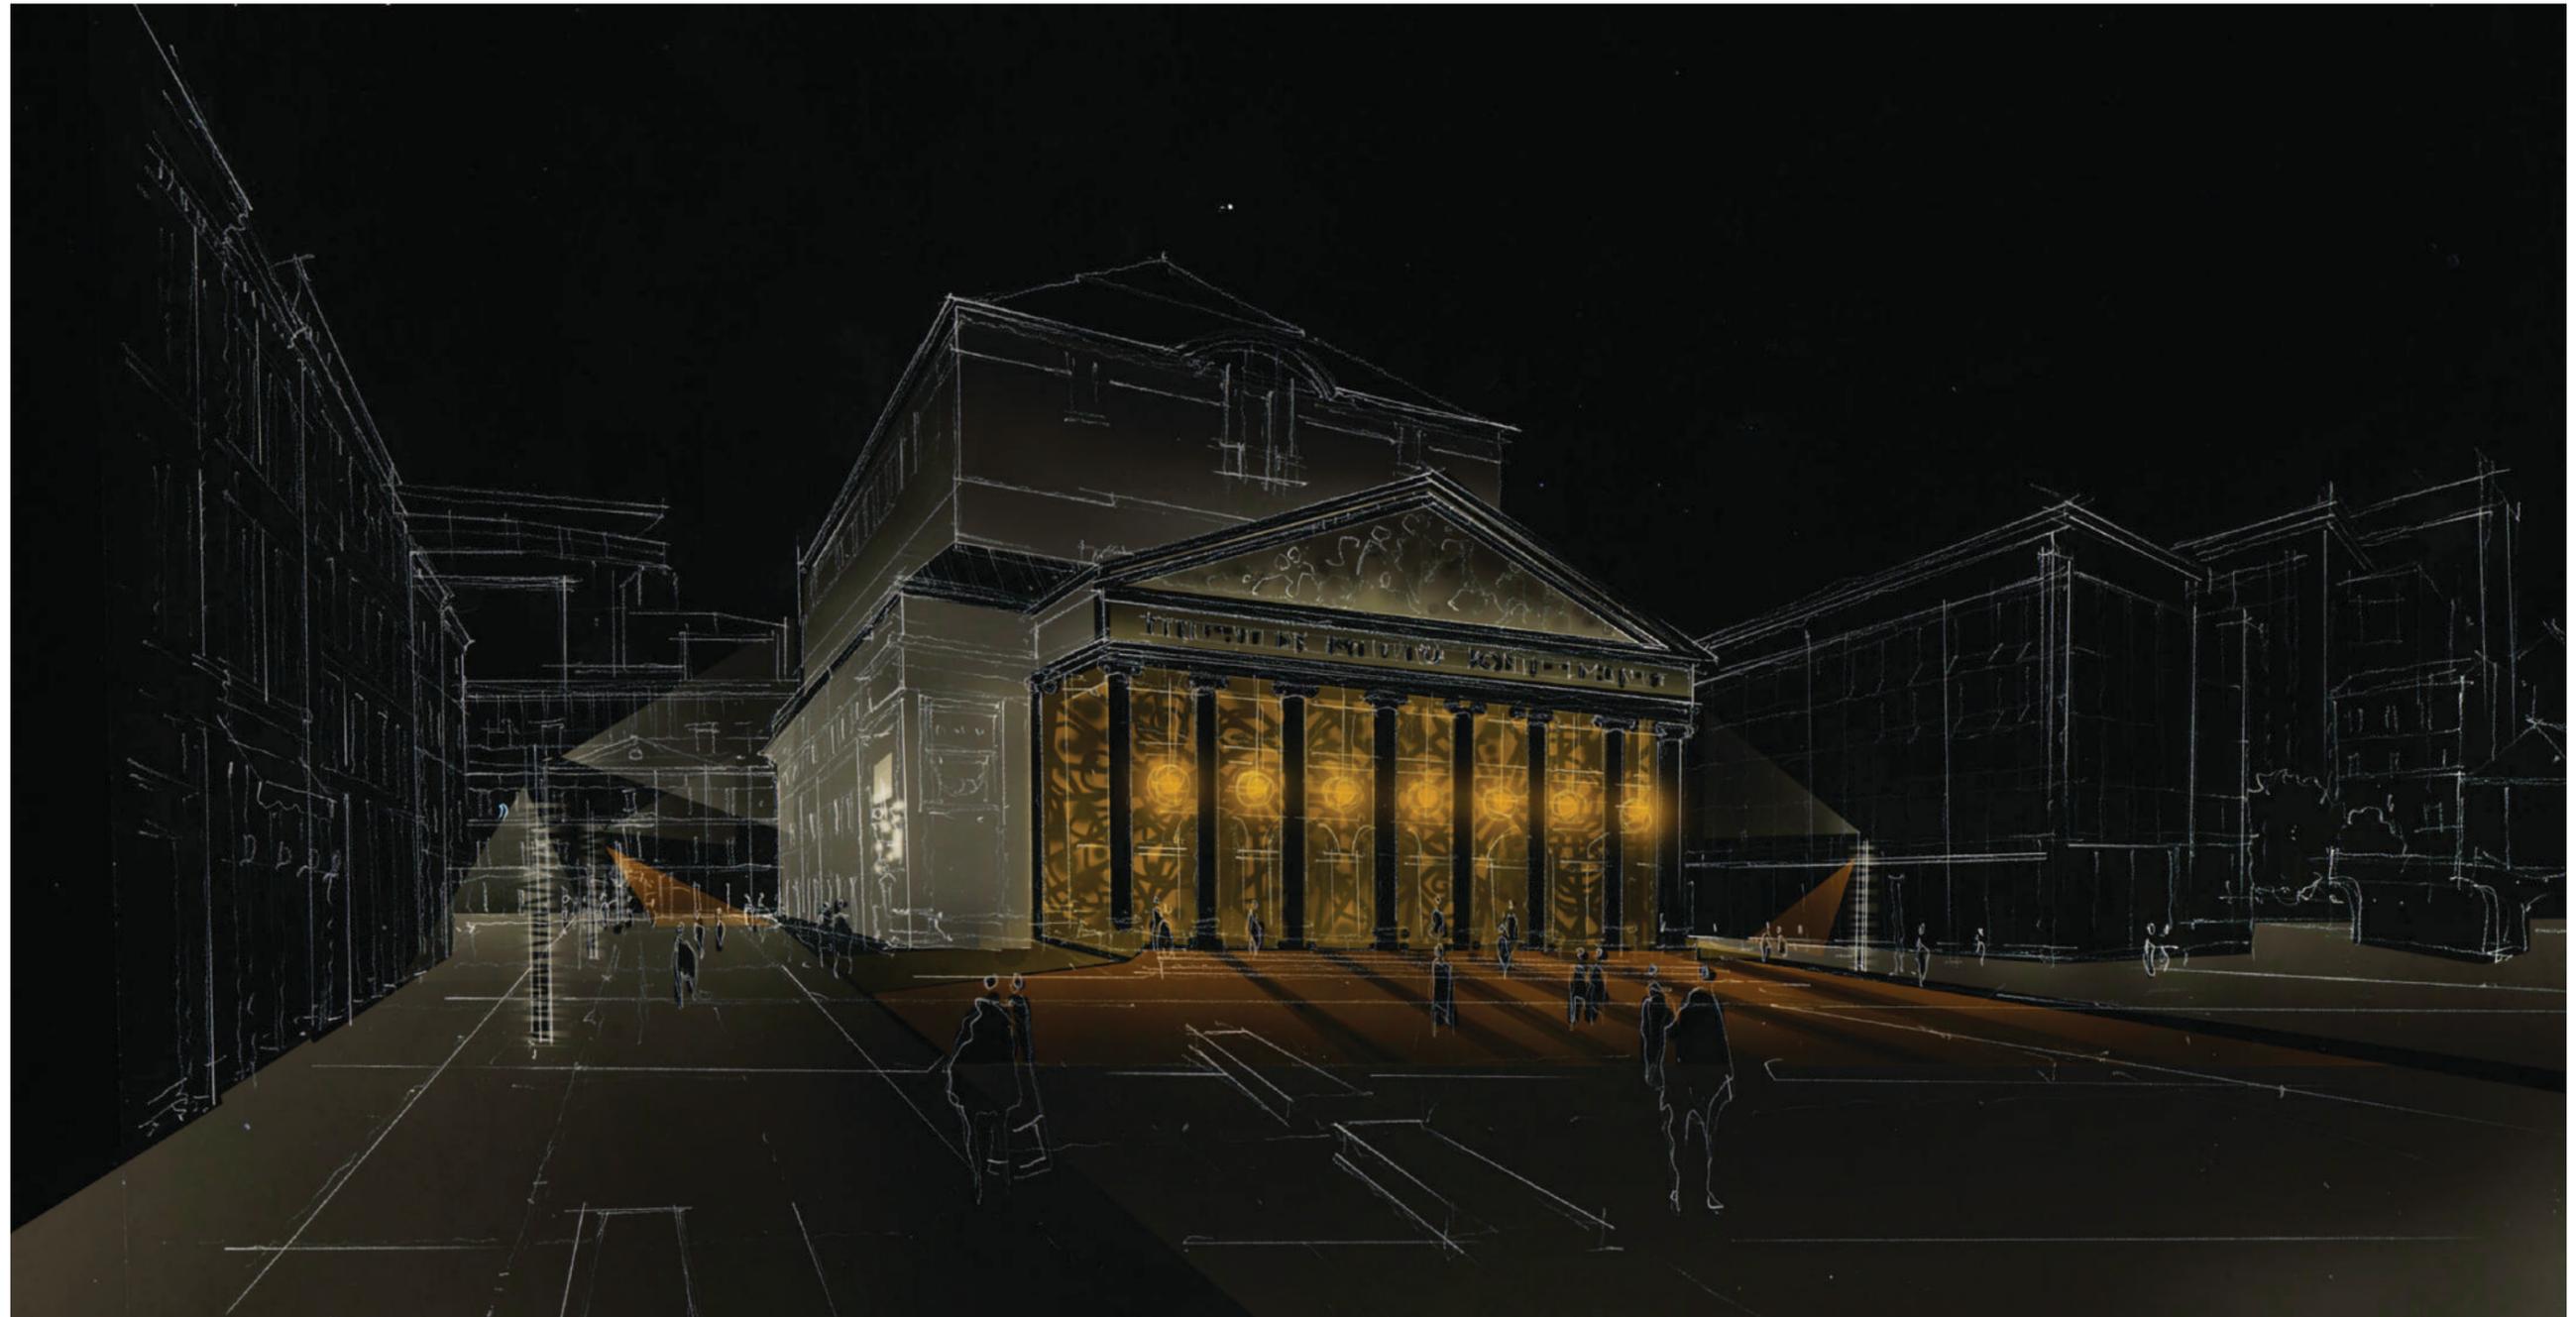
Vue d'ensemble, le Théâtre avec sa «lanterne» d'accueil et ses «soleils de nuit», les développements sur la place et les rues latérales

Le Théâtre royal de la Monnaie, bâtiment emblématique, joue un rôle majeur dans l'espace public (et l'espace culturel) de Bruxelles. Il dialogue avec la ville et rayonne sur la place. Le projet propose une invitation intrigante, magique et en totale référence au monde du théâtre (lanterne magique, théâtre d'ombres...), visible et repérable dans l'espace urbain.
