ESCAUT ROTTERDAM

OFFRE DE MISSION D'AUTEUR DE PROJET - 28 FÉVRIER 2022
RÉNOVATION DES IMMEUBLES RUE DE L'ESCAUT 81 À 87 ET RUE DE ROTTERDAM 5 À 9 À 1080 MOLENBEEK

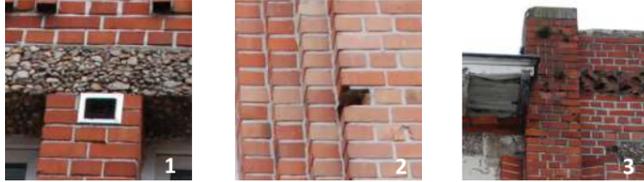
BRIQUES

Localisation - parement de façade reprenant différents types d'appareillage (panneresse/boutisses, en gradins, sur chant, à dent d'engrenage, ...)

Pathologies - bon état général sauf en partie supérieure, encrassements localisés, mousses (1), briques gélives (2), présence de corps étrangers et de grilles non d'origine (3), joints lavés par les pluies et évidés, réparation au ciment (4), traces de peintures.

Actions à mener - nettoyage général, enlèvement des cimentages non d'origine et corps étrangers, remplacement de briques/comblement selon format d'origine, rejointoyage localisé, biocide et hydrofuge en partie haute.

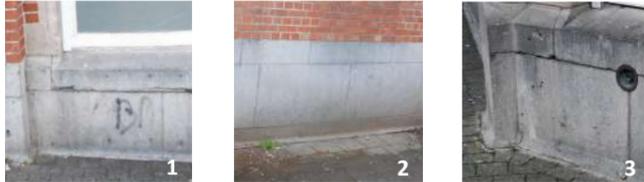
PIERRES BLEUES

Localisation - soubassements, marches ou seuils des portes d'entrée.

Pathologies - bon état général, vandalisme (1), encrassement (accentué sur la partie basse) (2), lacunes, percements (3), altérations superficielles, joints manquants (3), végétation à l'angle avec le trottoir.

Actions à mener - nettoyage, rejointoyage, masticage, greffes ponctuelles.

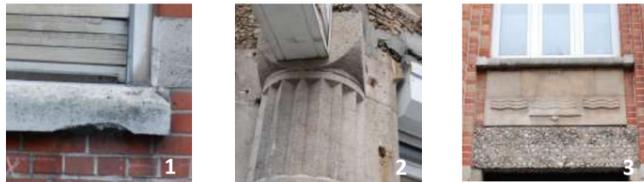
PIERRES BLANCHES

Localisation - bandeaux, reliefs ornant les portes d'entrée, encadrement des portes d'entrée, demi-colonnes cannelées du rez-de-chaussée commercial, chapiteaux sphéro-cubiques, couronnements des travées.

Pathologies - mousse, encrassement, lacunes (1), fissures, joints manquants, corps étrangers et percements.

Actions à mener - nettoyage, masticage, greffes, rejointoyage.

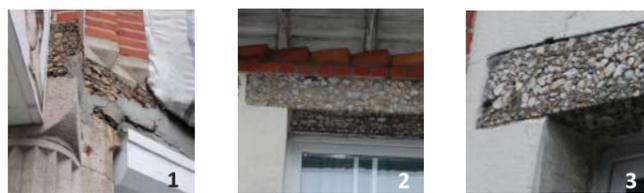
BETON DESACTIVE

Localisation - linteaux de baie, bandeaux inférieurs des balcons, consoles.

Pathologies - encrassement (2), cimentages de réparation (2), perte de matière superficielles, éclatements/fissuration dû à la corrosion des armatures (1), problèmes d'enrobage des armatures.

Actions à mener - enlèvement des cimentages et des parties non adhérentes, nettoyage, traitement des armatures, reconstitution des bétons

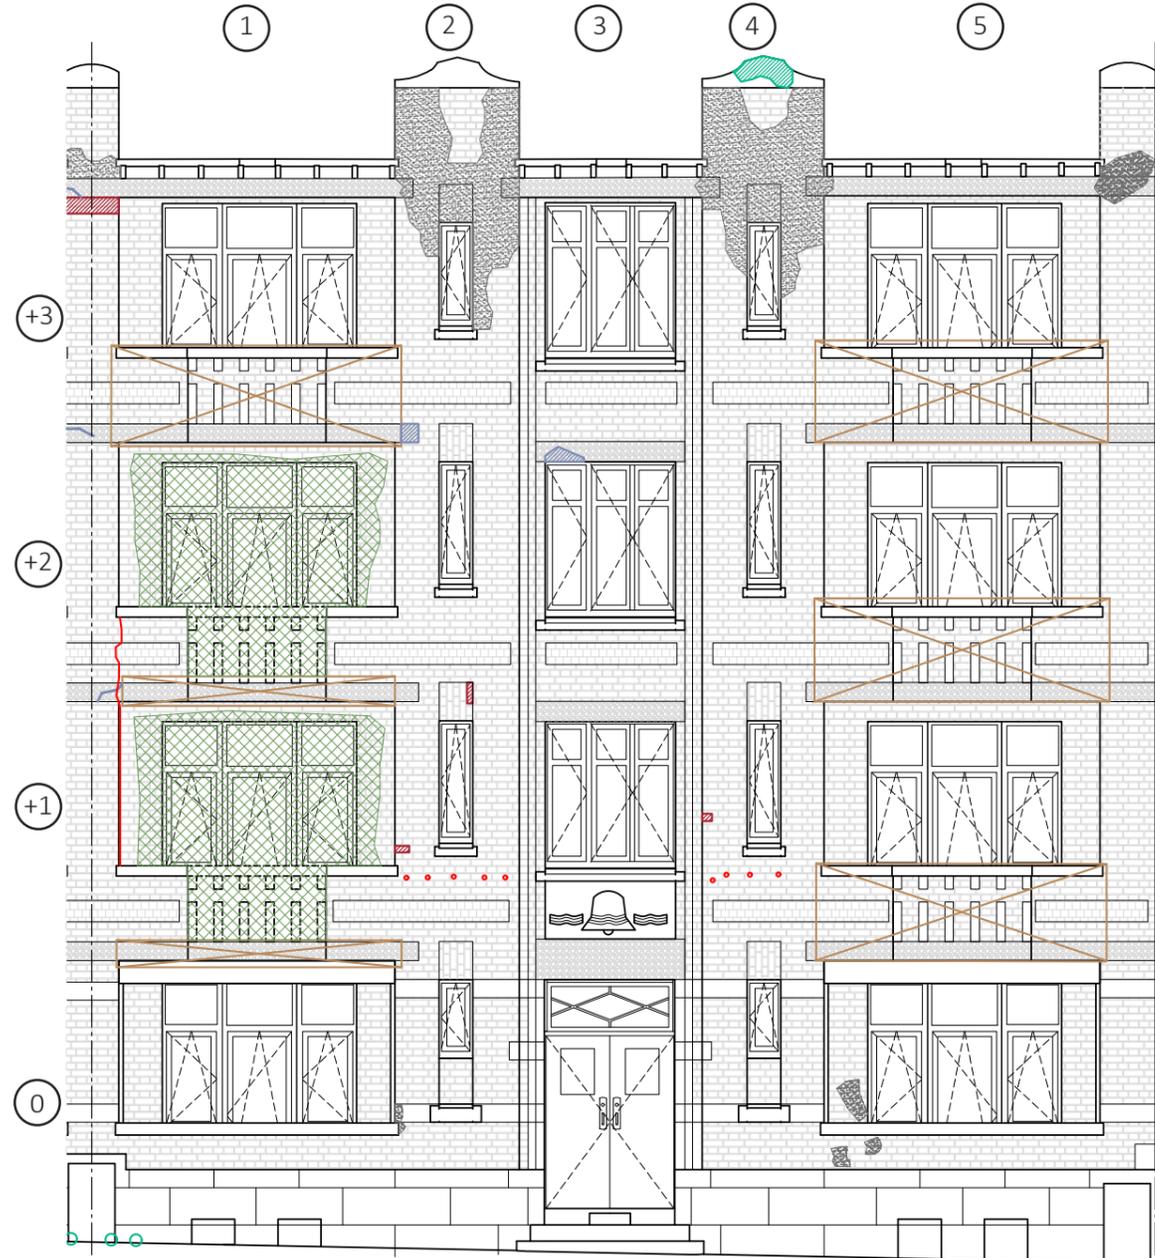
FACADES A RUE - Situation existante

L'objectif de l'intervention consiste à évaluer l'état de conservation des façades existantes en vue de leur mise en valeur par des travaux d'entretien et de restauration selon l'état de dégradation rencontré. Ci-dessous, un exemple de carte pathologique de façade qui servira de base à l'établissement du constat de la situation existante. Les différentes composantes de la façade sont reprises ci-contre (liste non exhaustive) et des pistes d'intervention sont proposées.

Globalement, la façade est en bon état de conservation (briques, pierres, ferronneries, menuiseries en bois) mais certains éléments ou zones se trouvent dans un état de dégradation plus avancé de part leur exposition aux intempéries, leur manque d'entretien, leur mauvaise mise en oeuvre dès le départ.

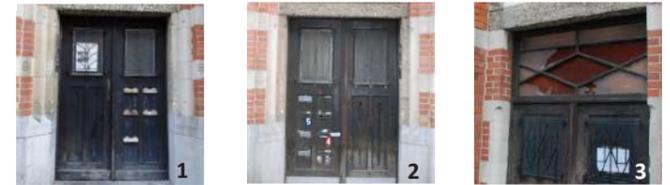
MENUISERIES EN PVC ET EN BOIS

Localisation - châssis de fenêtres et châssis du commerce en PVC, portes d'entrée en bois d'origine sauf celle Rotterdam 13 non d'origine, volets au niveau des loggias au rez-de-chaussée.

Pathologies des châssis en bois (1, 2 et 3) - finitions altérées, quincailleries remaniées, vitrages manquants remplacés par panneaux, plaques de renforts métalliques non d'origine en partie basse.

- **châssis en PVC (y compris volets) et porte Rotterdam 13** - remplacement par des châssis en bois respectant les proportions des châssis d'origine. Remplacement par des grilles métalliques positionnées en retrait.

- **châssis en bois d'origine** - décapage, restauration, uniformisation des quincailleries et accessoires (boîtes aux lettres, sonnettes,...), nouveaux vitrages, nouvelle finition vernie ou peinte.

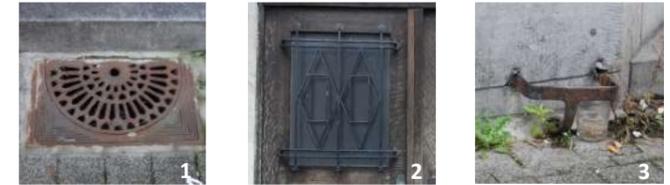
FERRONNERIES

Localisation - portes d'entrée, différents types de soupiraux, décrotoirs.

Pathologies - corrosion (1), altération de la finition (2), déscellement (3), quelques éléments manquants.

Actions à mener - restauration (égrenage, traitement anticorrosion, finitions), reconstitution des éléments manquants ou déteriorés.

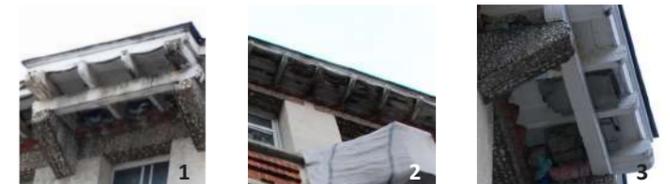
BOISERIES

Localisation - rives moulurées, voligeage et consoles des corniches débordantes

Pathologies - finition de ton blanc très altérée (sauf Rotterdam 9) (1), voligeage et consoles altérés (2), lieu de refuge pour les pigeons (3).

Actions à mener - rénovation des étanchéités de toiture et accessoires de toiture en zinc, remplacement des éléments défectueux et manquants, décapage, traitement insecticide/fongicide et finitions peintes, mise en place d'antipigeon aux endroits problématiques.

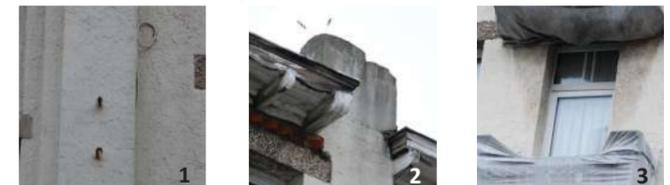
ENDUIT

Localisation - finition lisse et finition type crépis.

Pathologies - encrassement, altération de la matière et de la finition, fissures, microfissures en surface, mousse, corps étrangers, certaines zones semblent réenduites avec enduit lisse.

Actions à mener - nettoyage, rénovation des zones lacunaires, fissurées et non adhérentes, remise en peinture.

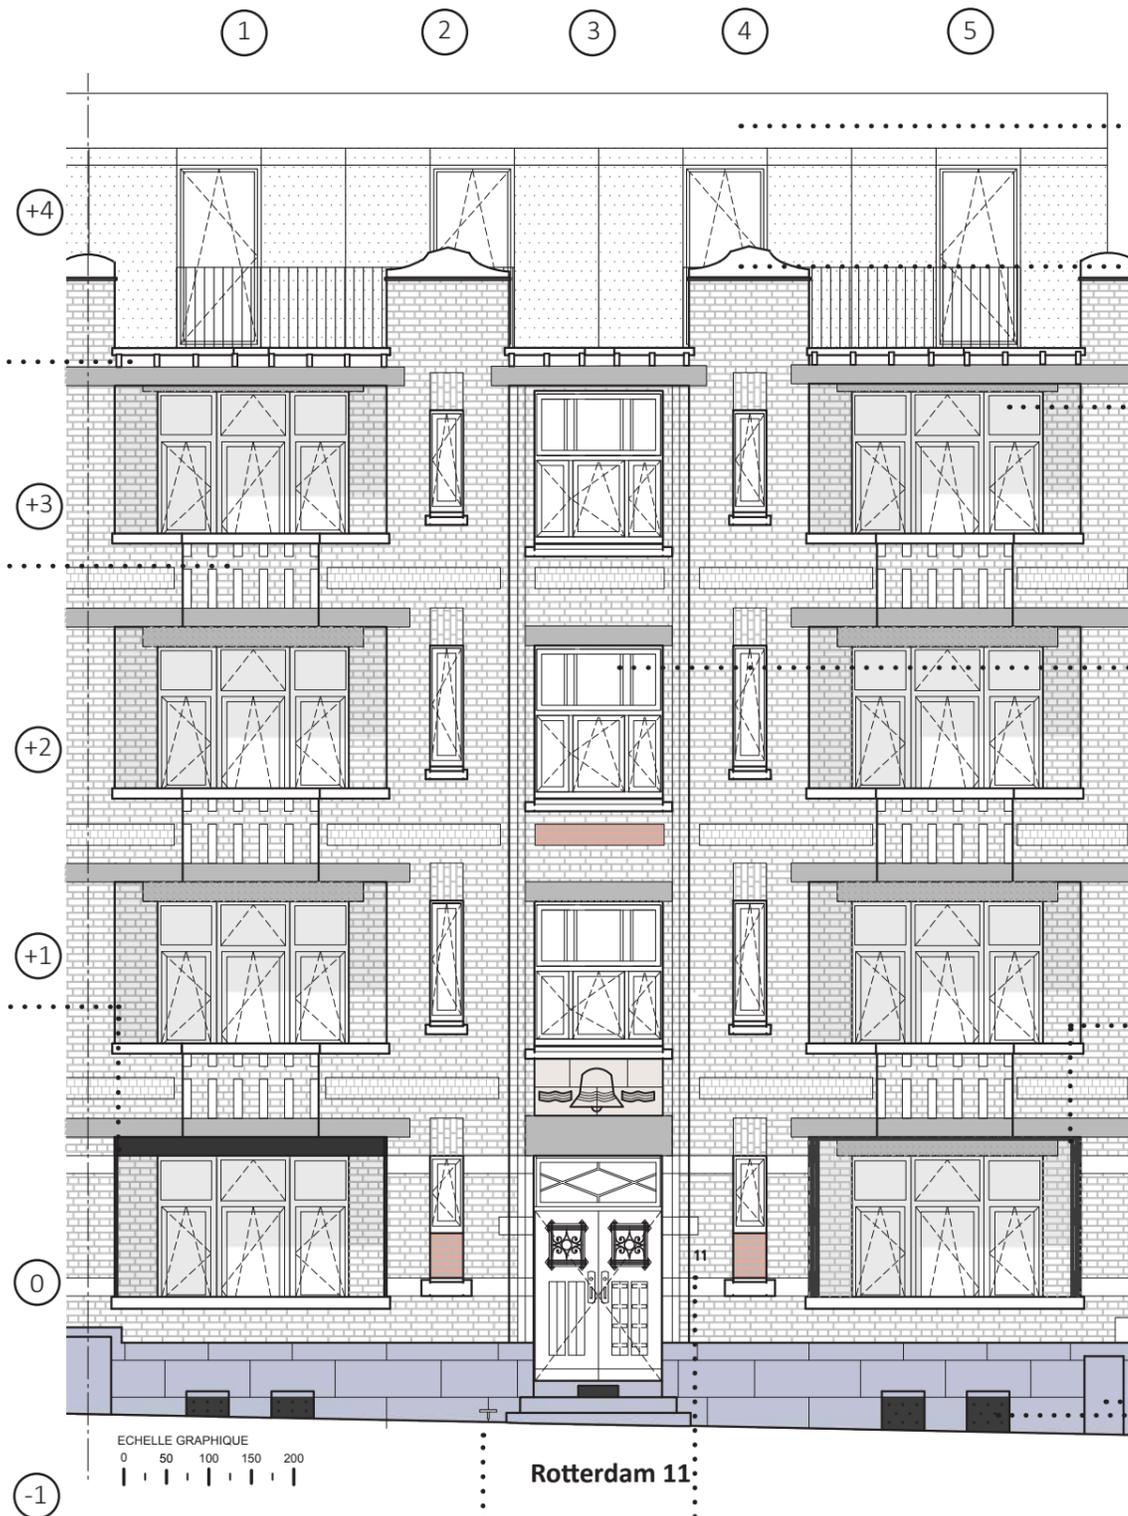
FACADES A RUE - Situation projetée

2. CABLES ANTI-PIGEONS

Intégration de câbles anti-pigeons au niveau des corniches aux endroits où cela s'avère nécessaire (par ex: sur les consoles en béton).

5. BALCONS

Restauration et restitution des balcons avec renforts pour assurer la stabilité des ouvrages.

6. VOILETS METALLIQUES - proposition 1

Proposition de refermer les loggias du rez-de-chaussée avec des volets métalliques noirs enroulables. La maille choisi sera dense en vue d'empêcher le vandalisme.

7. GRILLES DE VENTILATION

La situation présumée d'origine intégrait sur les châssis bois des travées 2 et 4 des grilles de ventilation composées de ventelles. Selon les besoins du projet, l'intégration de grille de ventilation sur ces châssis pourrait s'envisager. Cfr photo de gauche «BRUCIEL 1980 rue de Rotterdam».

9. DECROTTOIRS

Restauration et restitution des décrottoirs au droit des portes d'entrée.

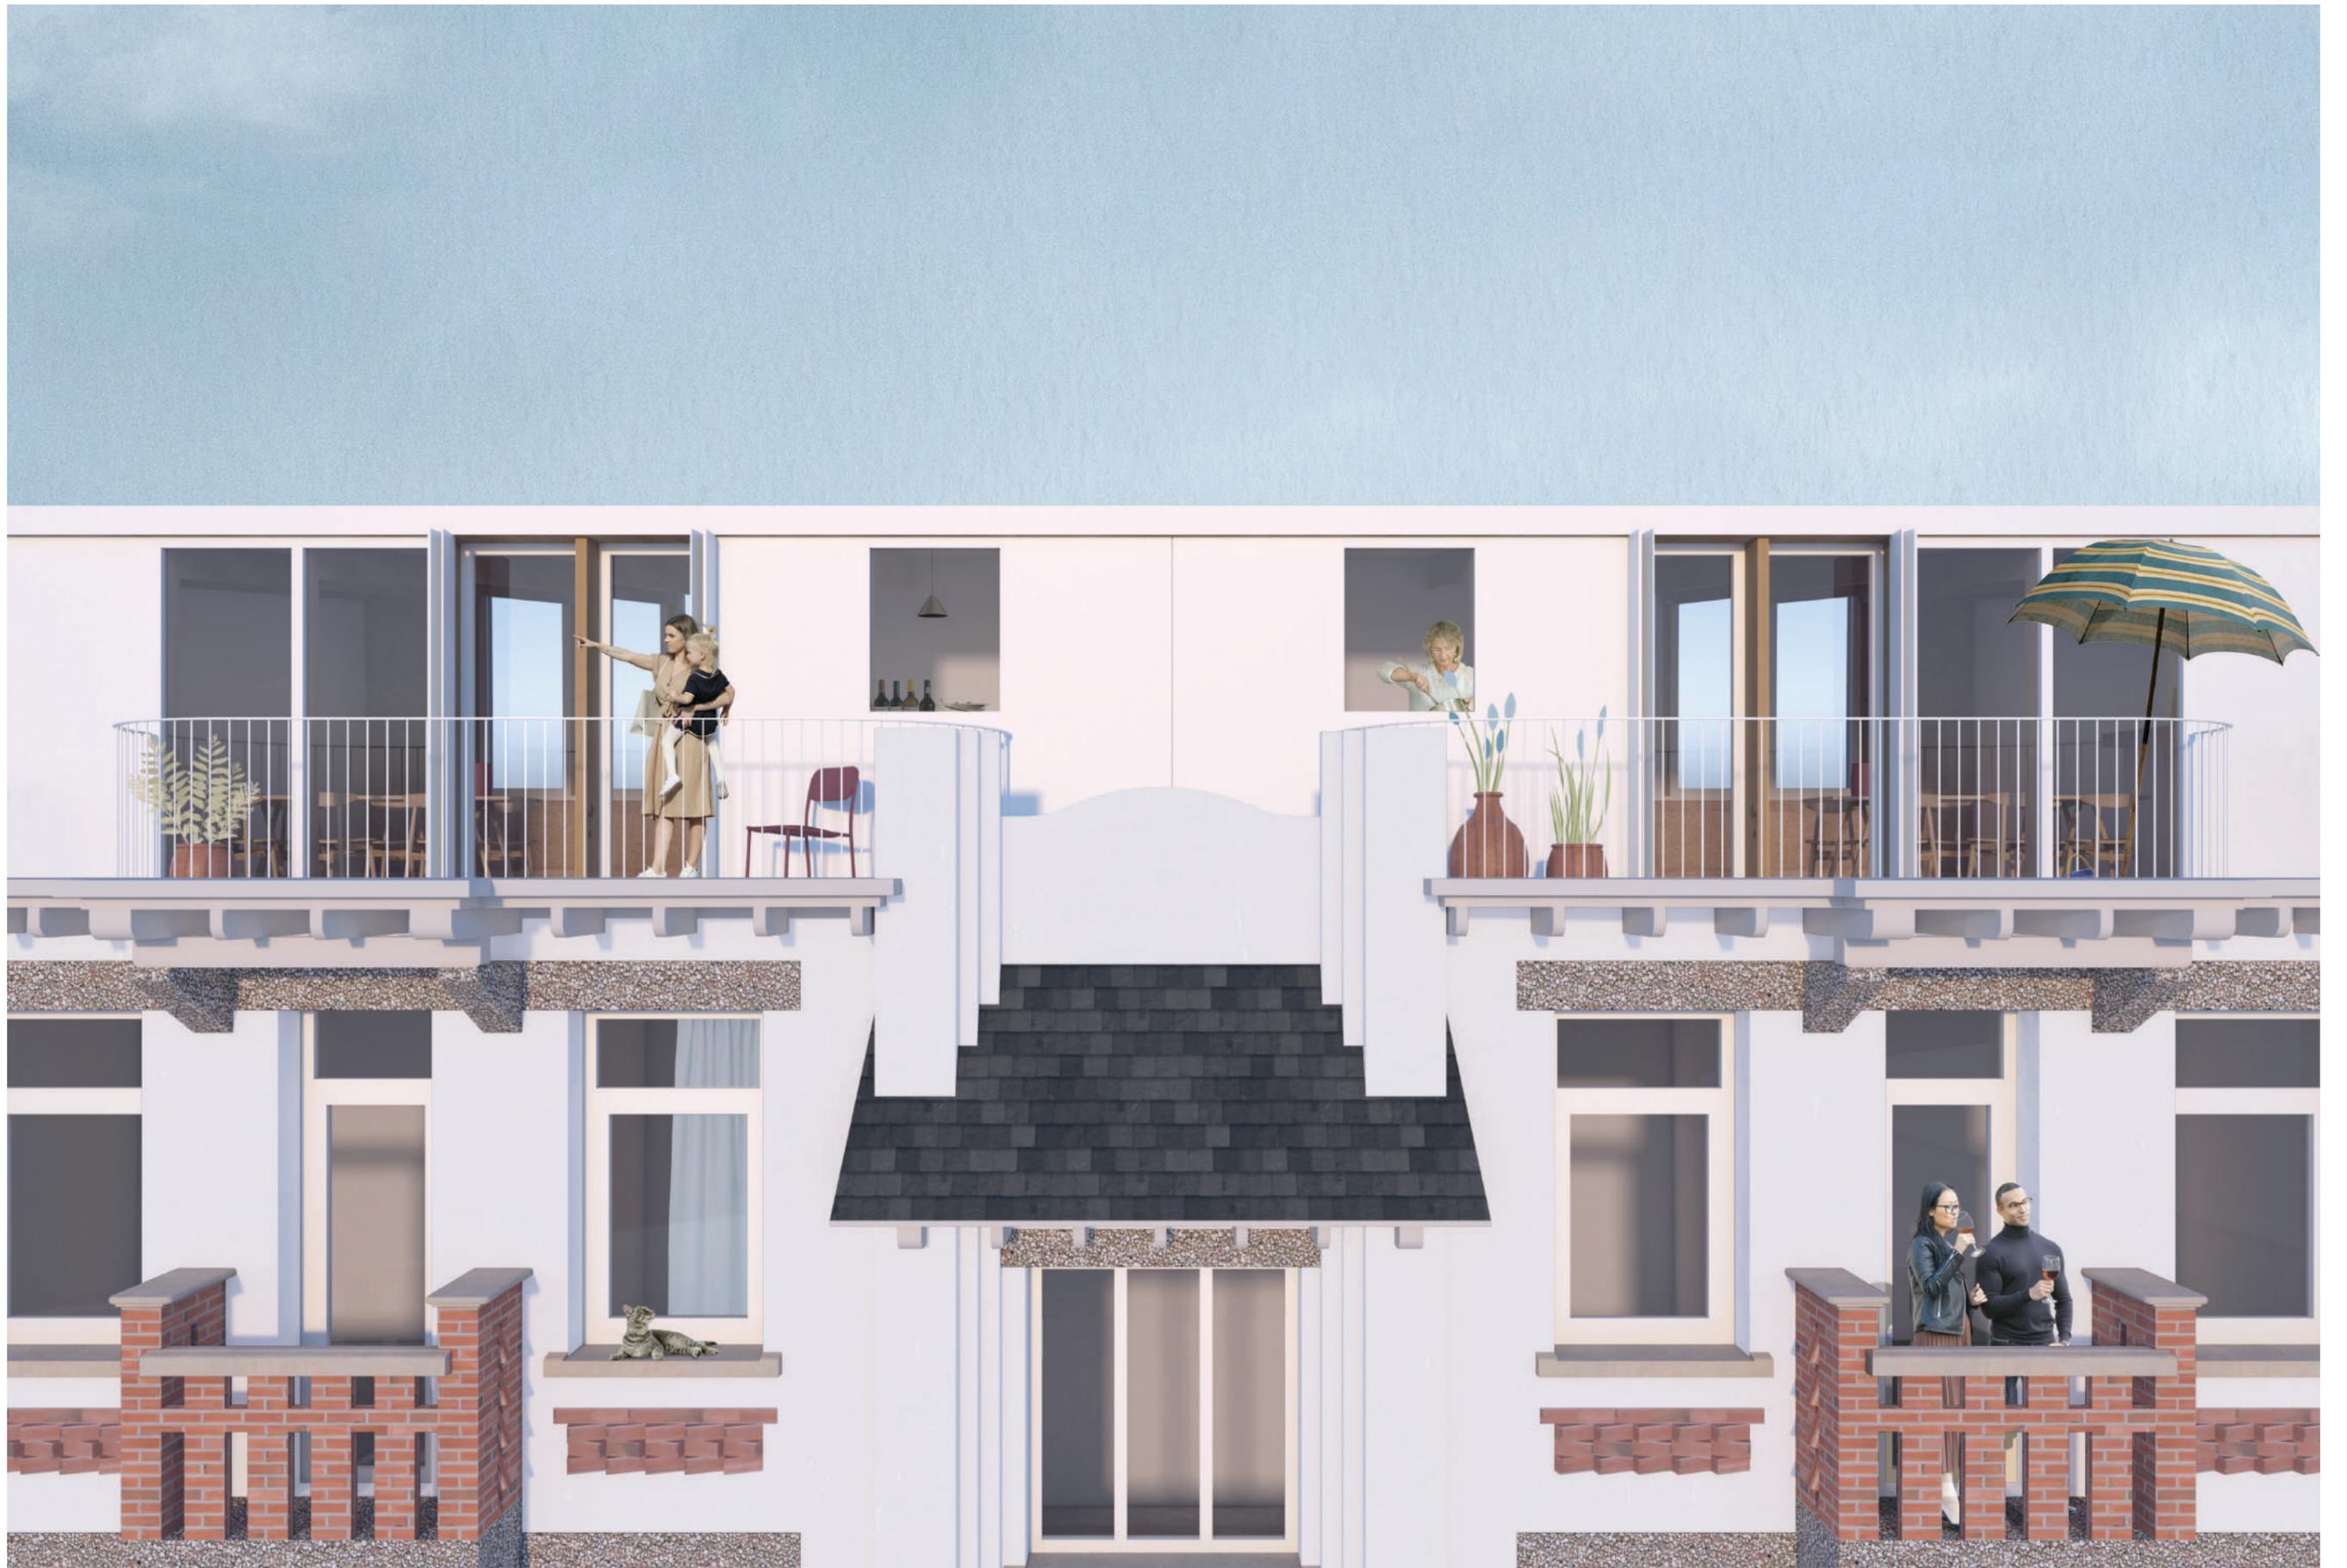
EXTENSION

Panneaux de façade métalliques clairs.
Menuiseries en bois capoté en aluminium.

1. ETANCHEITE

Etanchéité des maçonneries à prévoir et intégration de casse-gouttes.

3. NOUVEAUX CHASSIS EN BOIS

Nouveaux châssis en bois double vitrage peint en blanc intégrant les divisions et les ouvrants selon la situation présumée d'origine.

4. PETITS BOIS

La situation présumée d'origine présentait des châssis à petit bois insérant un vitrage teinté et imprimé. Ces petites zones dans le châssis pourraient être réinterprétées et utilisées pour par exemple intégrer les aérateurs.

6bis. VOILETS METALLIQUES - proposition 2

Proposition de refermer les loggias du rez-de-chaussée avec des volets métalliques noirs à battants.

8. SOUPIRAUX

Uniformisation des grilles métalliques perforées des soupiraux.
Possibilité de réouverture des soupiraux des anciens vide à ordures (?) condamnés selon les besoins du projet.

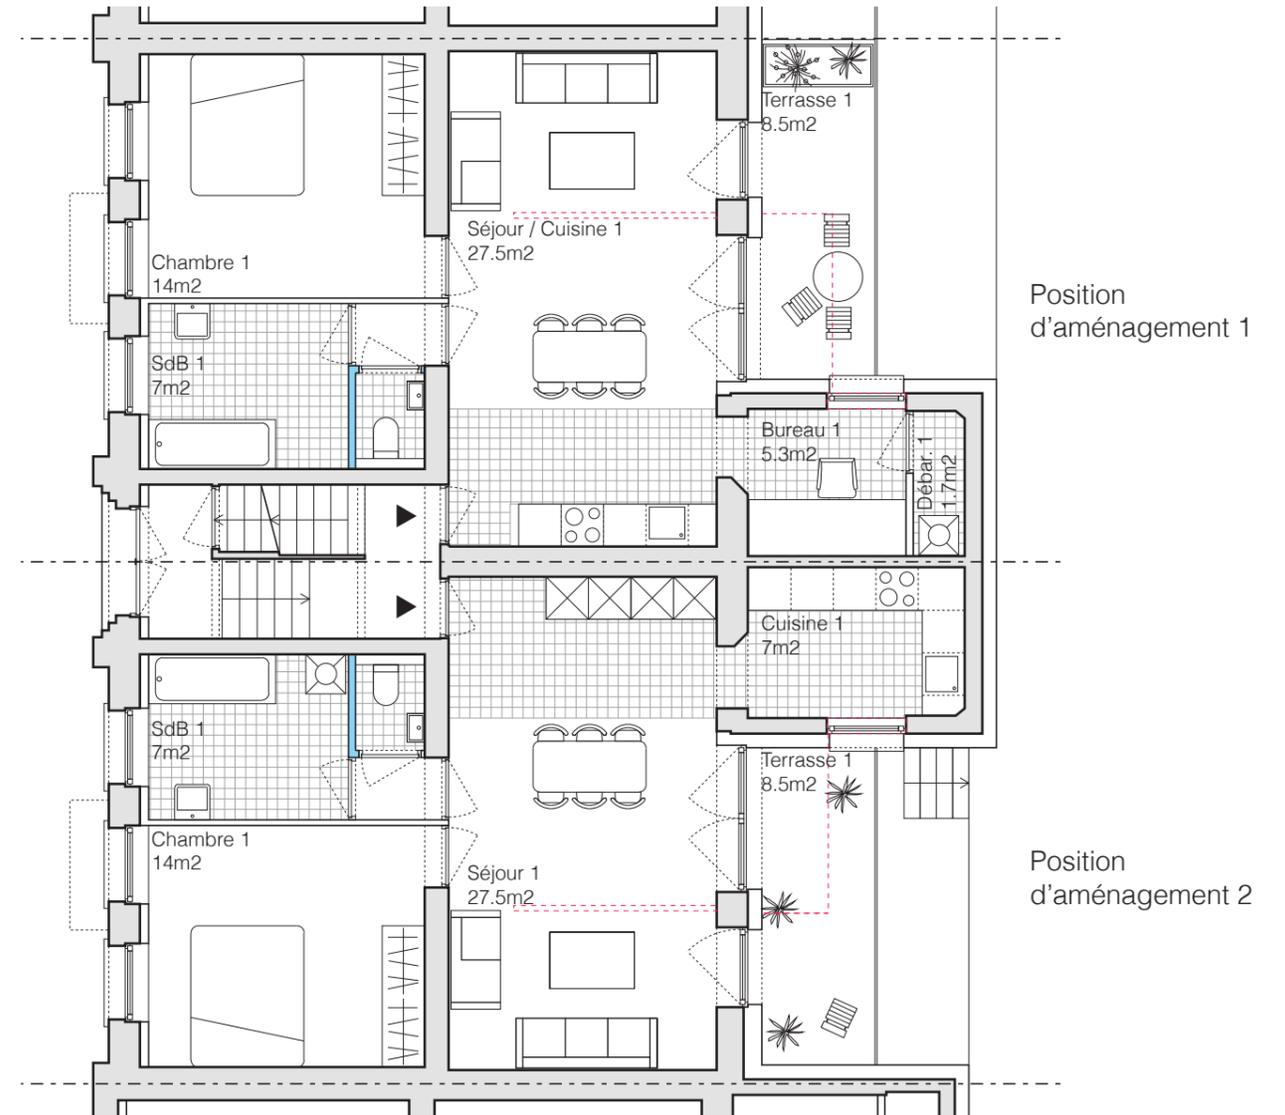
BLOC A - RDC / R+1 / R+2 / R+3
BLOC B - RDC / R+1 / R+2
14 appartements d'une chambre à coucher.
Surface logement: 60m²

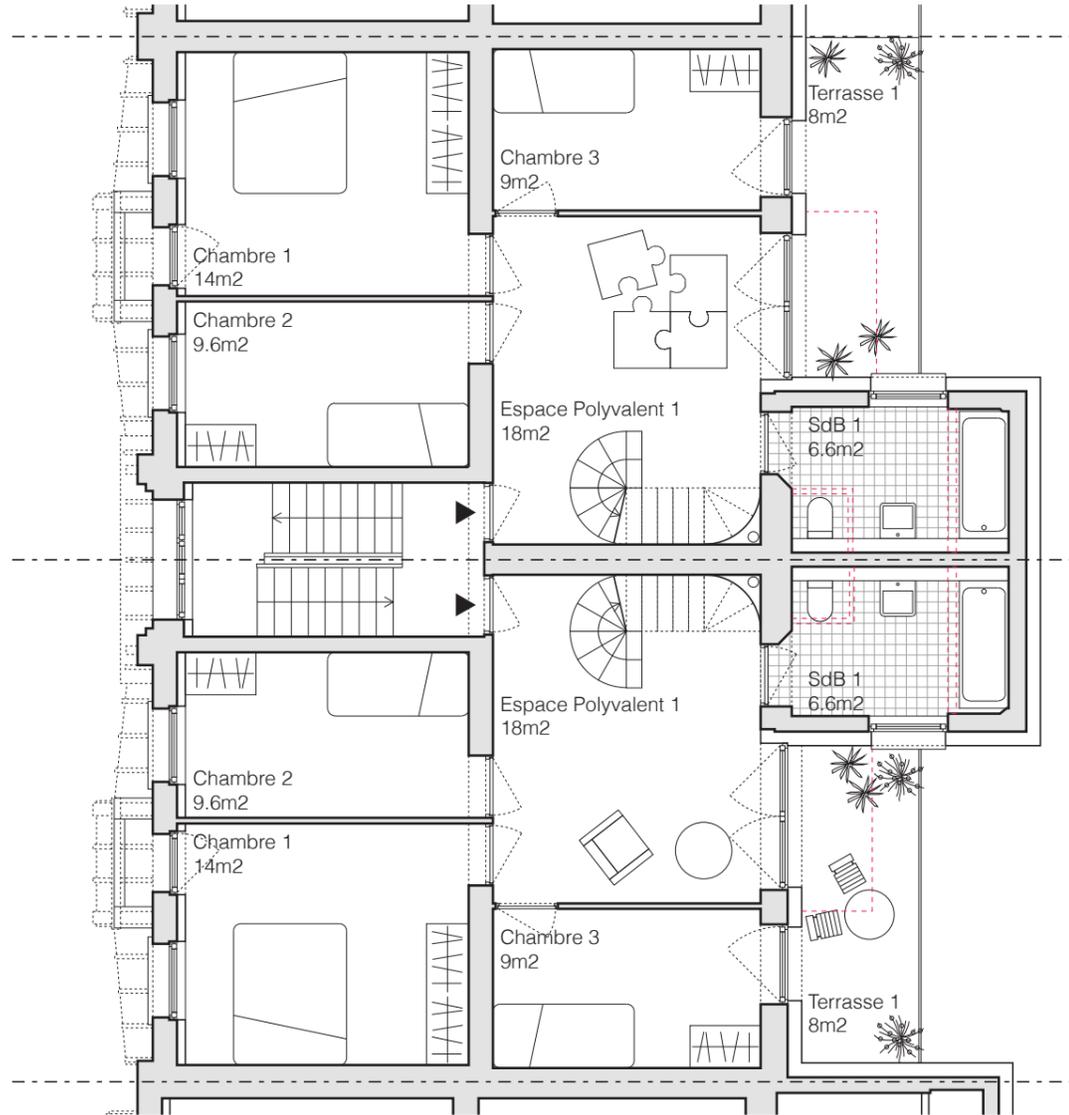
R+3
2 duplex de 3 chambres à coucher.
Surface logement: 111m²

Au dernier étage Escaut 85, deux duplex trois chambres sont aménagés grâce à la surélévation. Le séjour actuel est transformé en hall de nuit, entrée, et escalier, alors que les autres pièces deviennent des chambres et salles de bain. A l'étage un vaste séjour traversant s'organise autour d'un bloc de service intégrant la cuisine, une buanderie et un WC. Une terrasse trouve naturellement sa place sur le volume des annexes arrières.

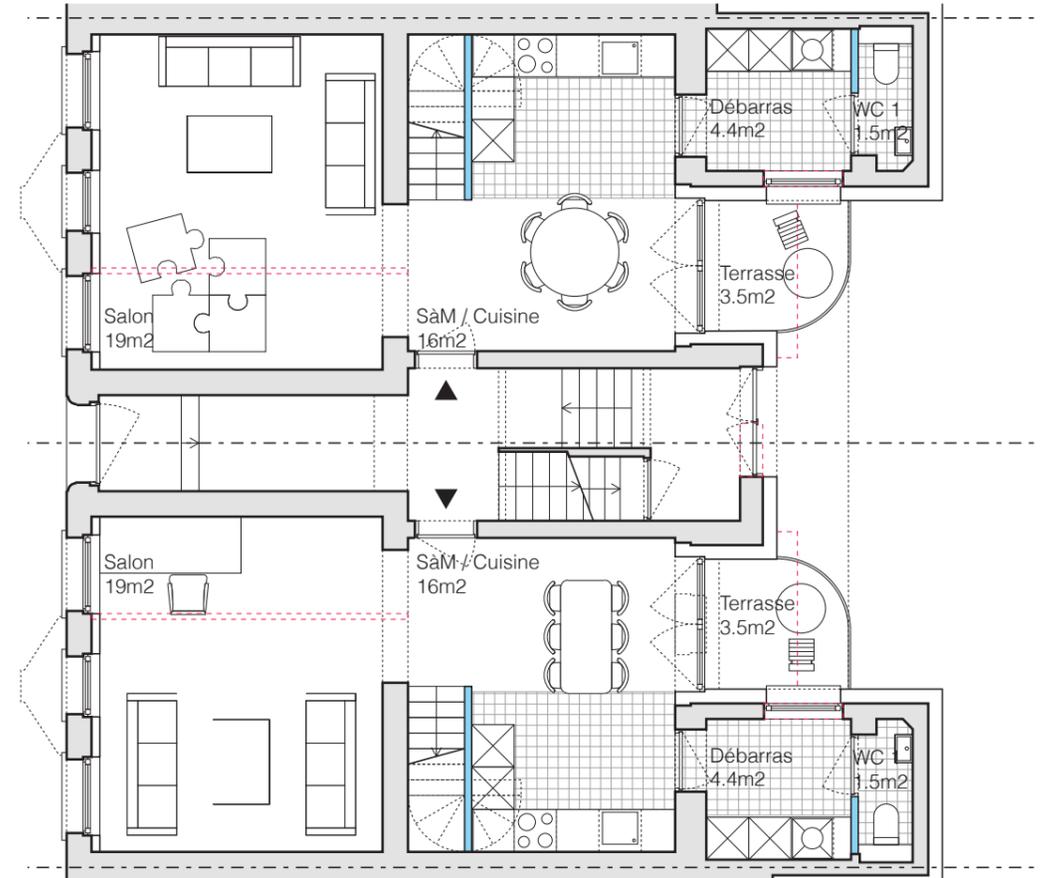
Rez
2 duplex de 3 chambres à coucher.
Surface logement: 100m²

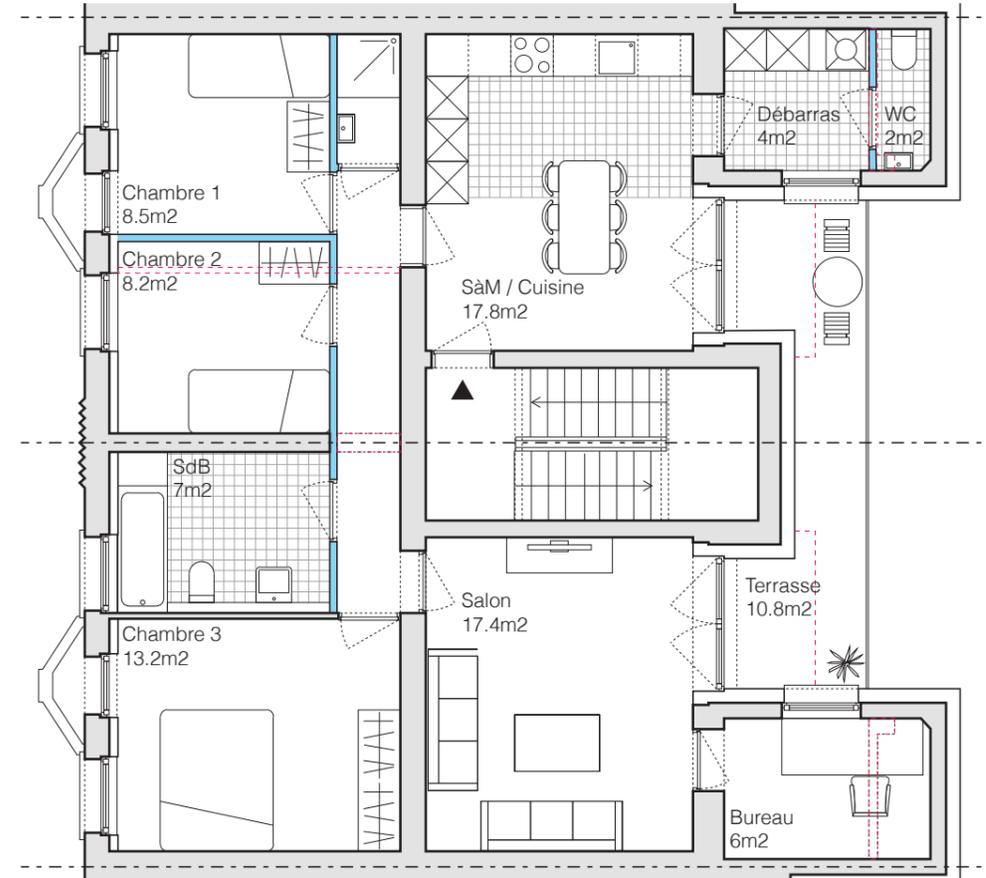
R+2
1 appartements de 3 chambres à coucher.
Surface logement: 98m²

R+3 et surélévation. Au R+2 un appartement 3 chambres regroupe les deux appartements du palier en une typologie singulière. Les deux espaces de séjour se retrouvent de part et d'autre de la cage d'escalier. Cuisine + salle à manger d'un côté, salon + bureau de l'autre. Les chambres se retrouvent coté rue. Une simple ouverture de porte dans le mur mitoyen permet de passer d'un côté à l'autre. Le balcon arrière relie également les deux séjours.

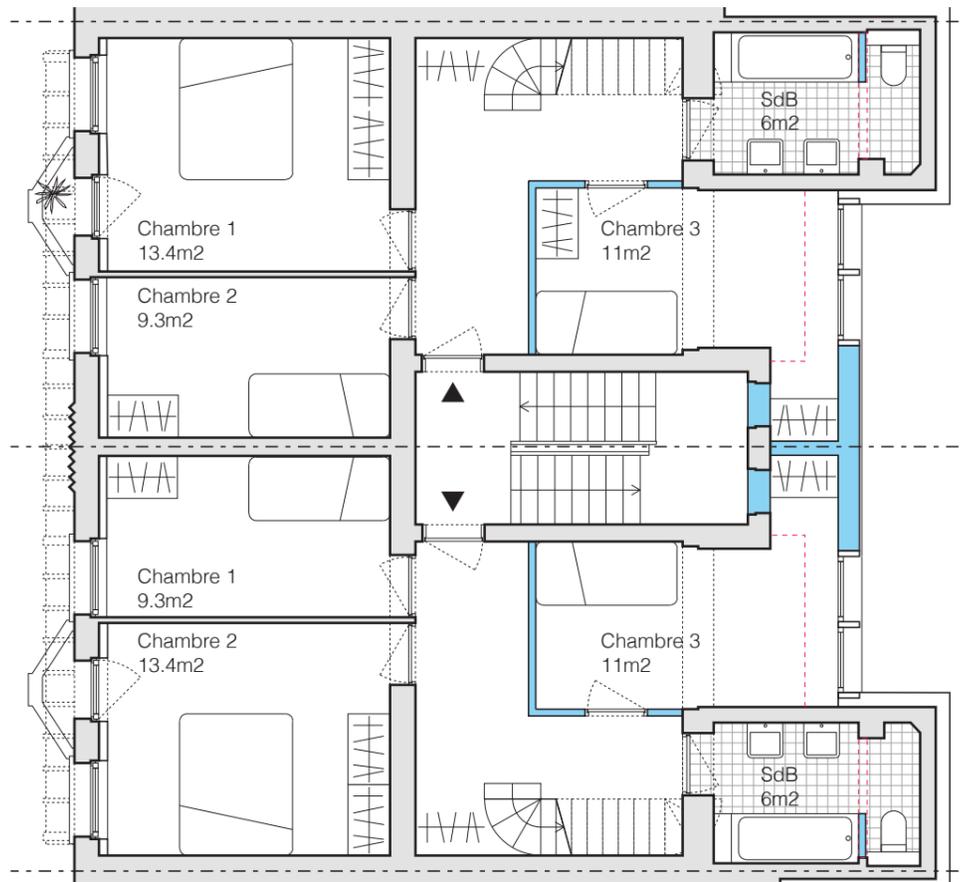
R+3
2 duplex de 3 chambres à coucher.
Surface logement: 100m²

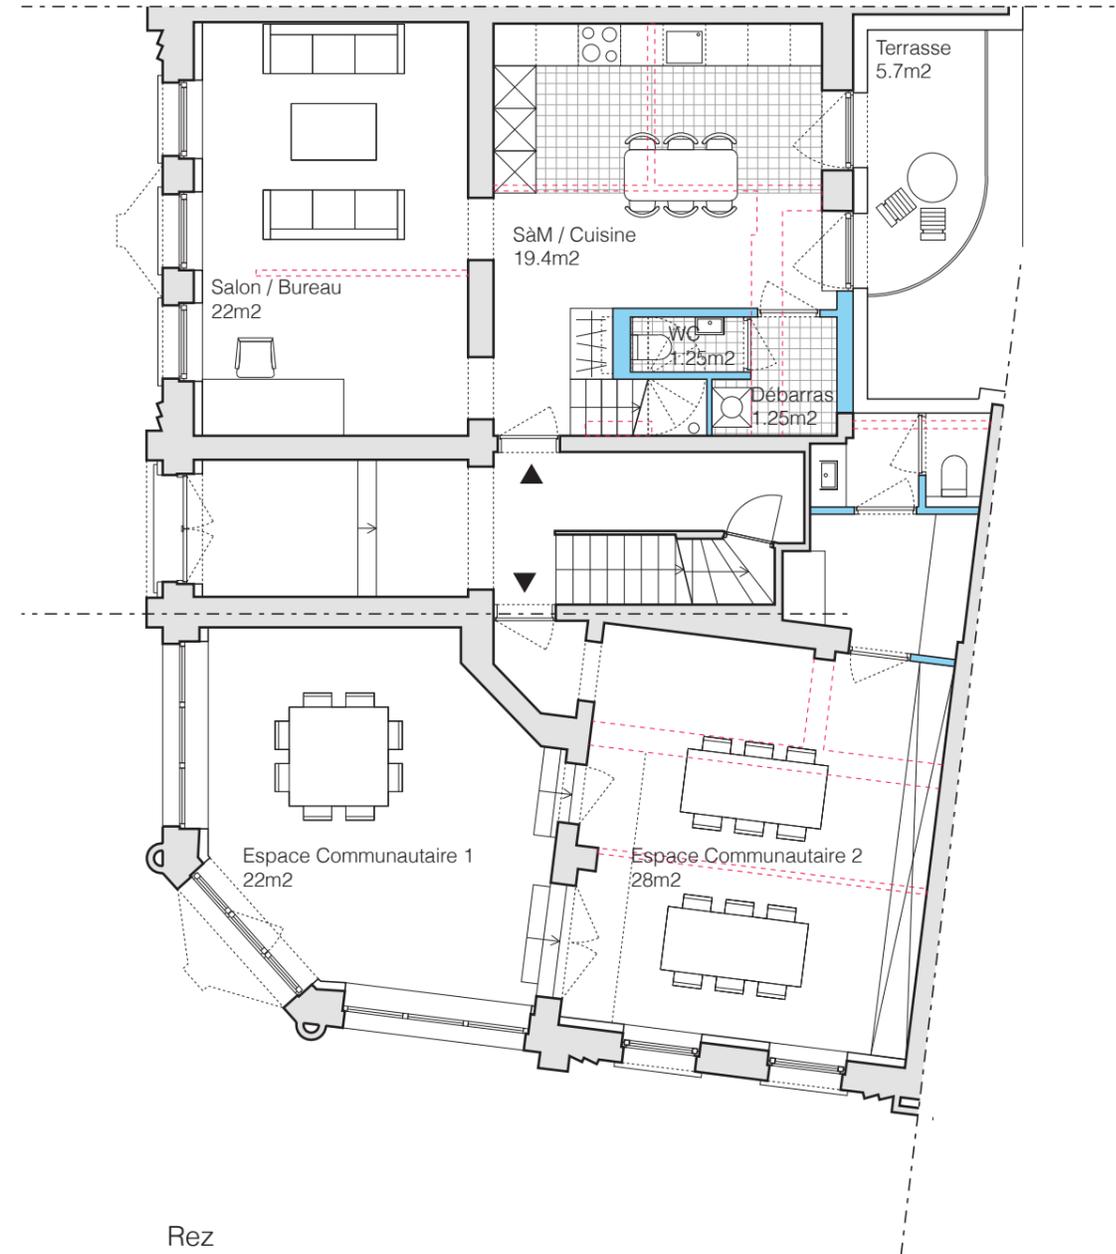
Rez
Espaces communautaire: 56m²
1 duplex de 3 chambres à coucher.
Surface logement: 115m²

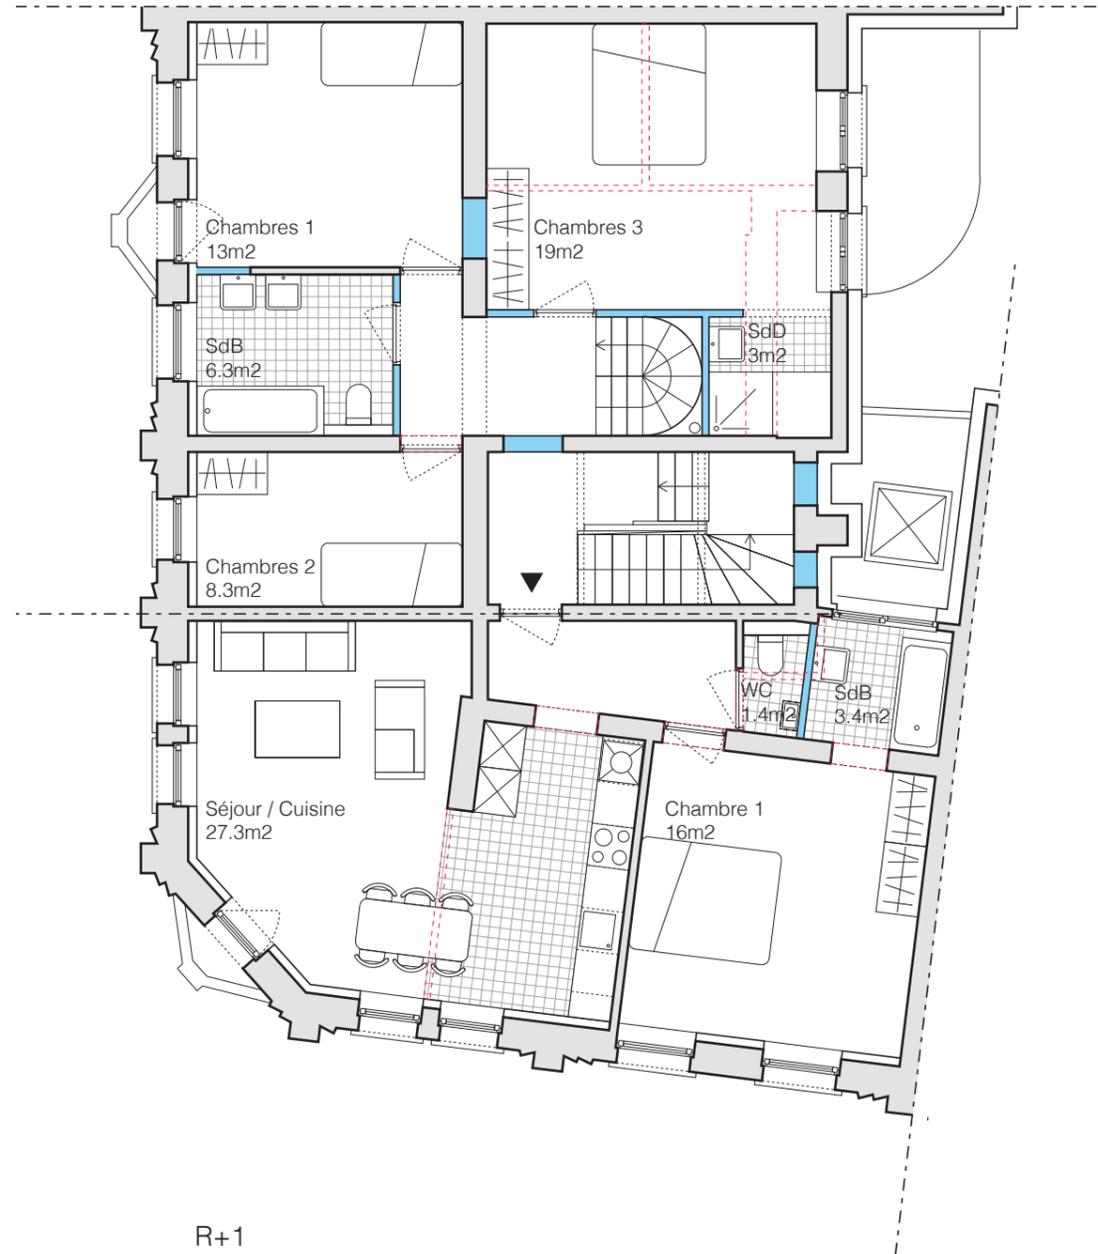
R+1
1 appartement d'une chambre à coucher
Surface logement: 56.5m²

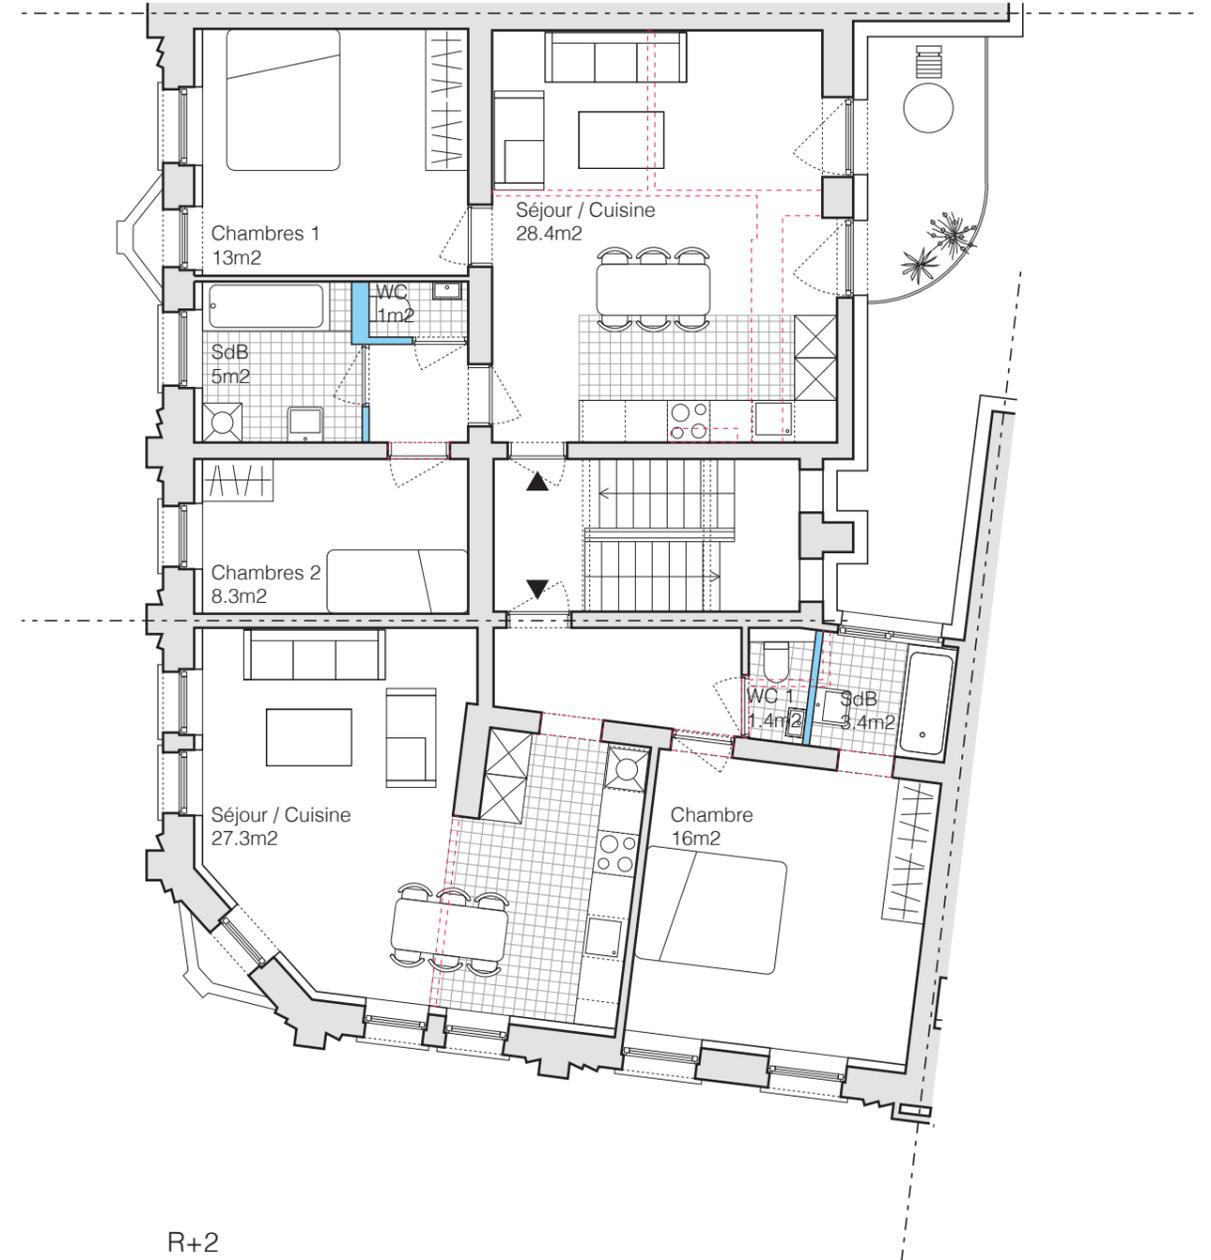
R+2
1 appartement de 2 chambres à coucher.
Surface logement: 62m²

1 appartement d'une chambre à coucher
Surface logement: 56.5m²

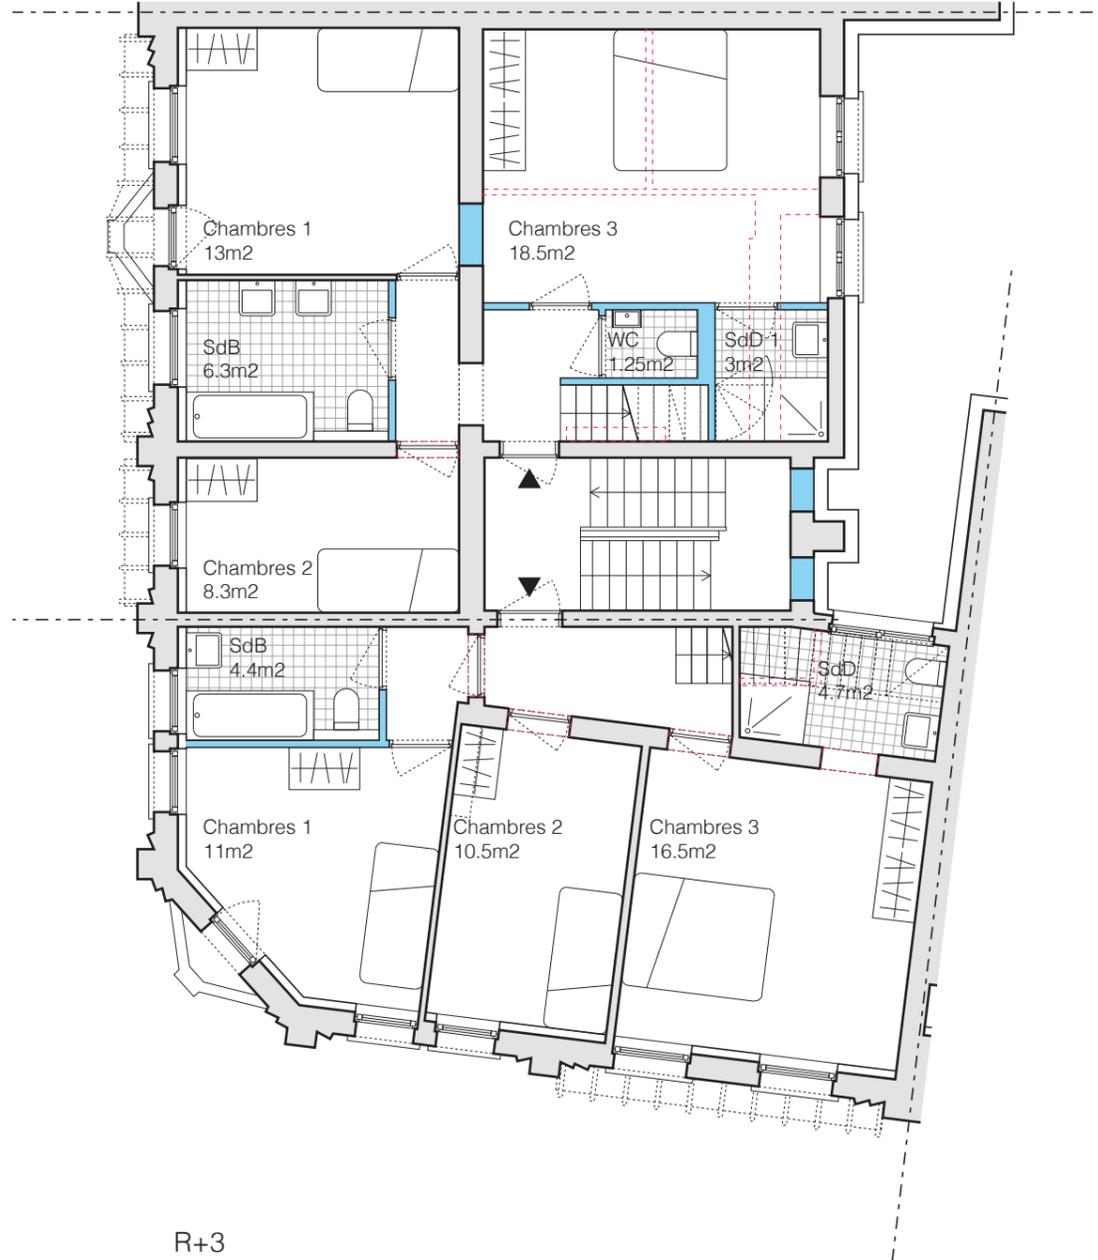
R+3
1 duplex de 3 chambres à coucher
Surface logement: 121m²

1 duplex de 3 chambres à coucher
Surface logement: 96m²

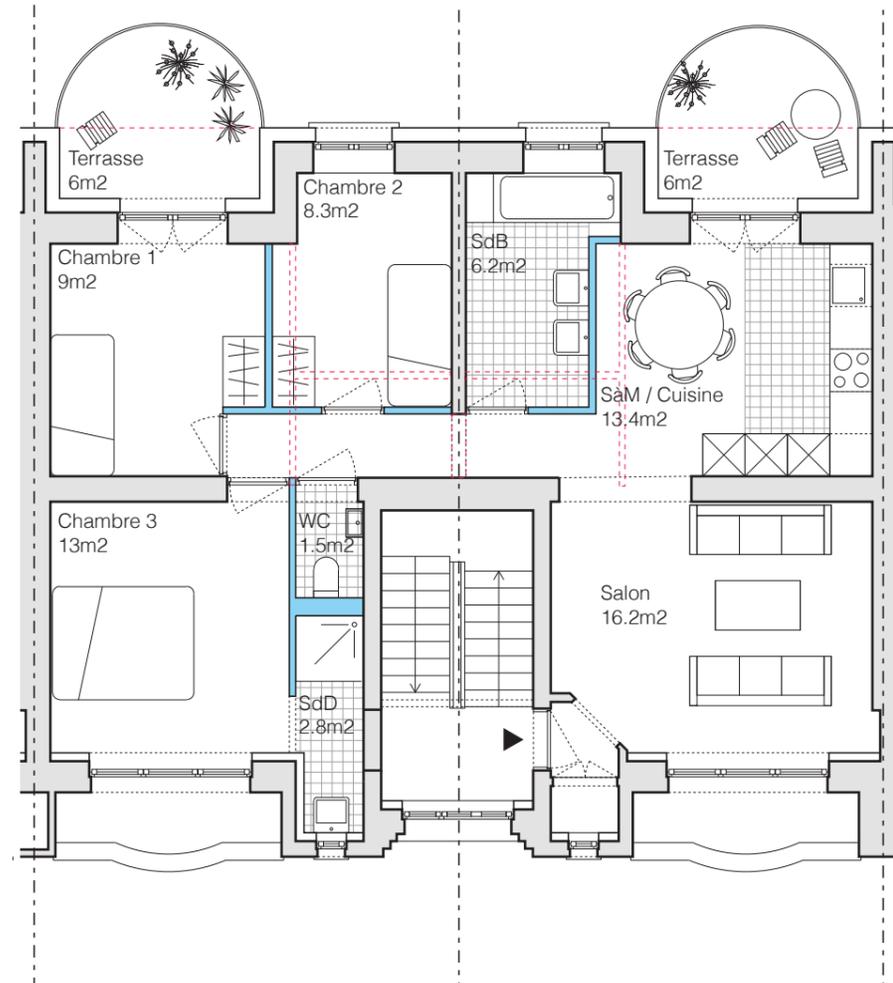
Rez / R+1 / R+2
3 appartements de 3 chambres à coucher.
Surface logement: 82m²

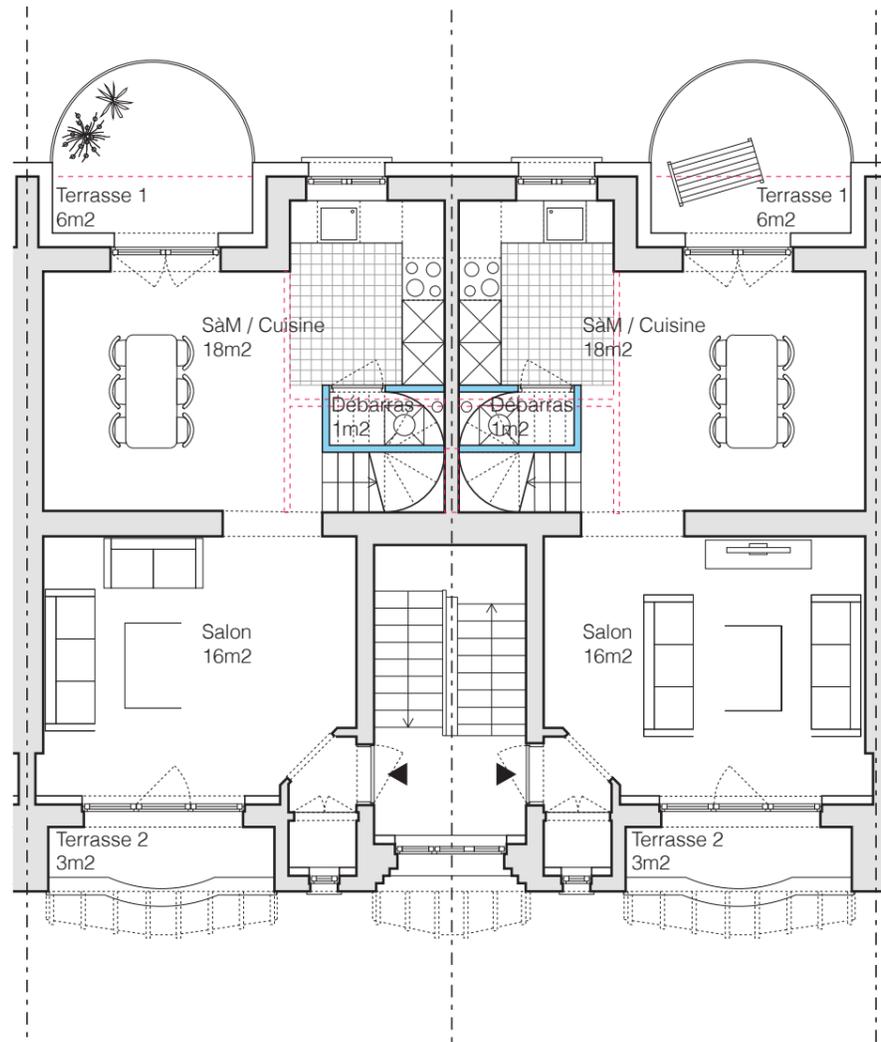
R+3
2 duplex de 3 chambres à coucher
Surface logement: 87m²
