ESCAUT ROTTERDAM

OFFRE DE MISSION D'AUTEUR DE PROJET - 28 FÉVRIER 2022
RÉNOVATION DES IMMEUBLES RUE DE L'ESCAUT 81 À 87 ET RUE DE ROTTERDAM 5 À 9 À 1080 MOLENBEEK

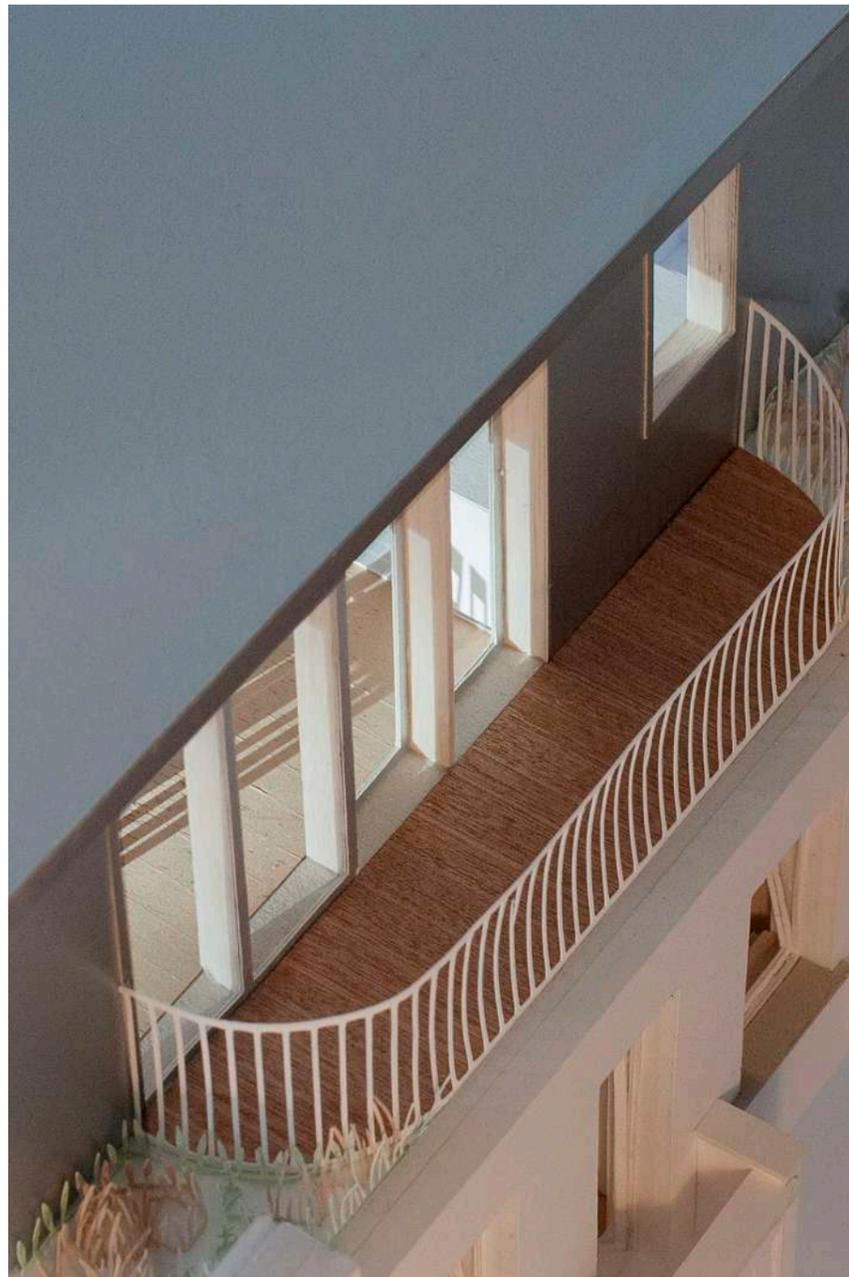
Vue d'un balcon à rue

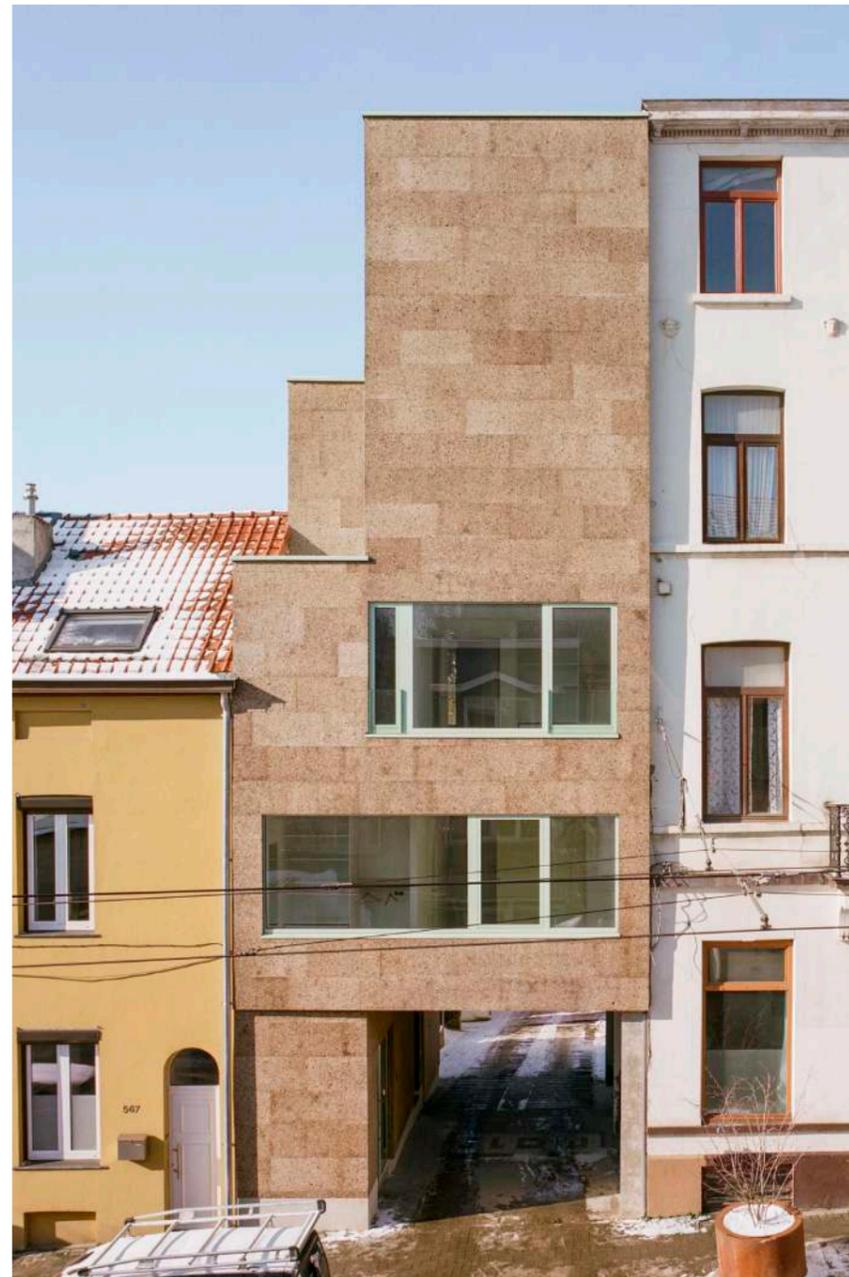
OSA Architectes - Forest 2021. Photo Séverin Malaud / façade liège apparent

Panneaux de liège expansé pour façades + châssis en bois peint. Le liège apparent a déjà été mis en œuvre dans une série de projet et a prouvé sa bonne tenue à long terme ; Ce choix singulier vise à retrouver l'esprit de simplicité constructive de la façade arrière : la brique nue remplissant une fonction technique, la volumétrie les espaces et l'aspect de l'ensemble. Ici le liège est l'isolation, biosourcée, visible. Un matériau de qualité, laissé apparent pour communiquer et comprendre l'intérêt des matériaux biosourcés.

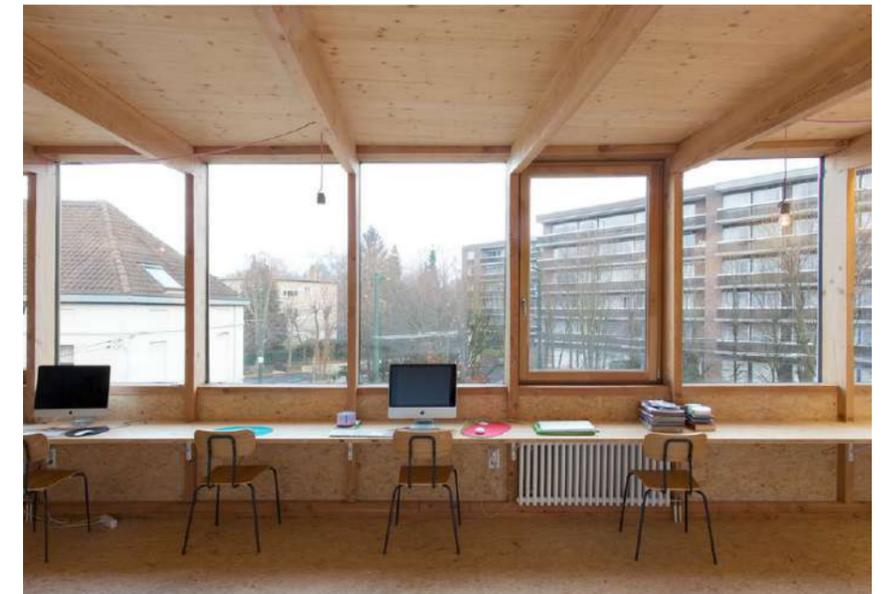
Karbon' - Surélévation à Uccle - Gîtes en douglas raboté - 2017

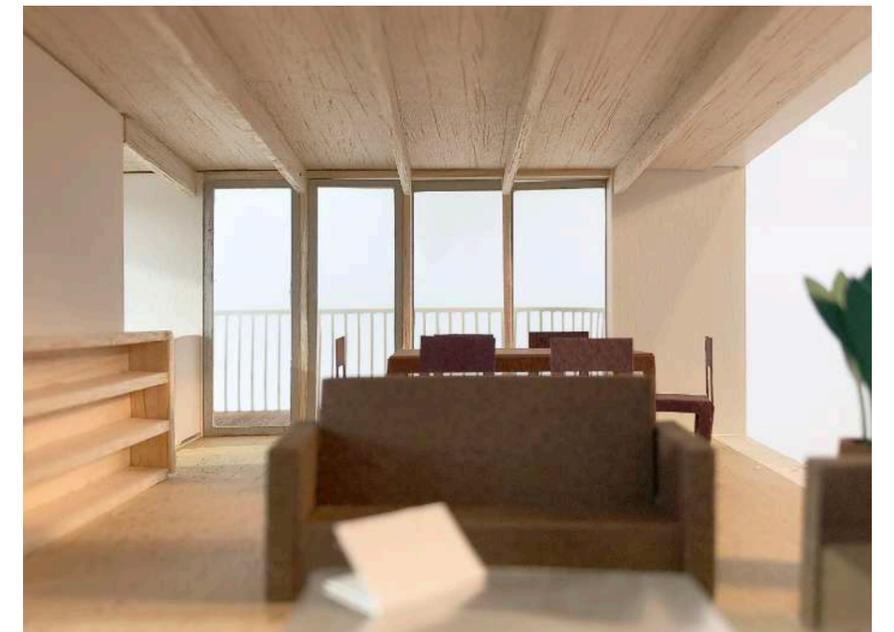
Vue dans le séjour d'un duplex - Gîtages apparents, parquets semi massifs

-Sols = Parquets semi massifs (couche d'usure 3-4mm chêne sur structure bois) flottants sur planchers existants avec membrane acoustique lourde

-Plafonds surélévation : Panneau de bois trois plis, gîtes en Douglas raboté - apparent.

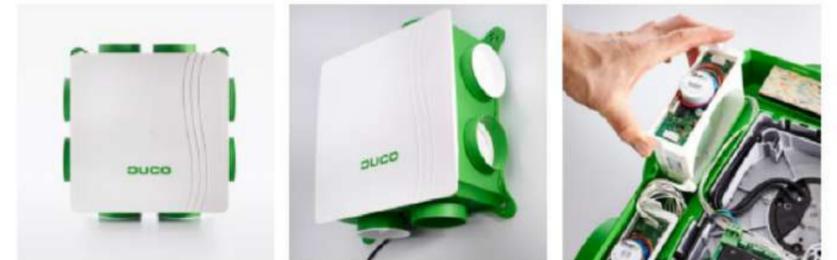
Chaque logement sera équipé d'un extracteur individuel, dont chaque sortie est munie d'une sonde et d'un clapet motorisé :Selon les plans d'archives et visite sur place, le bâtiment dispose d'anciennes cheminées (encastrées dans les murs mitoyens) qui ne sont plus utilisées :

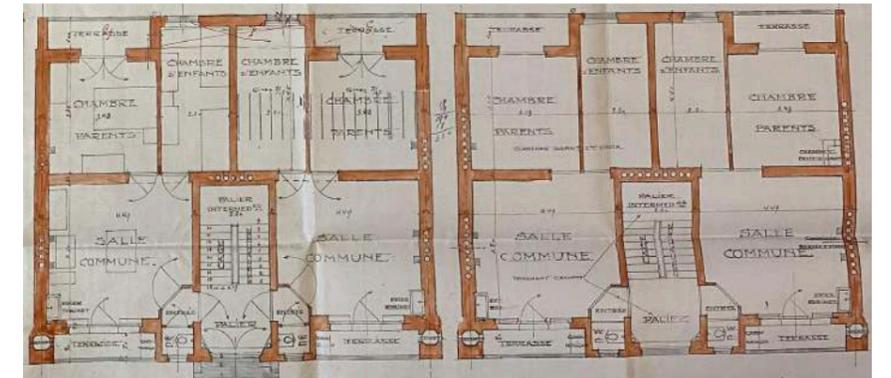
Afin de limiter au maximum les interventions, l'idéal serait de réutiliser ces cheminées (après validation par sondage), afin de garantir une colonne commune pour le rejet d'air vicié de chaque unité (plutôt que de recréer des gaines verticales).

L'étanchéité parfaite d'une colonne de rejet d'air étant moins critique que dans le cas d'une colonne d'extraction avec extracteur en toiture pour une solution collective, le chemisage de ces cheminées ne serait pas indispensable, ce qui permet d'également mieux maîtriser les couts.

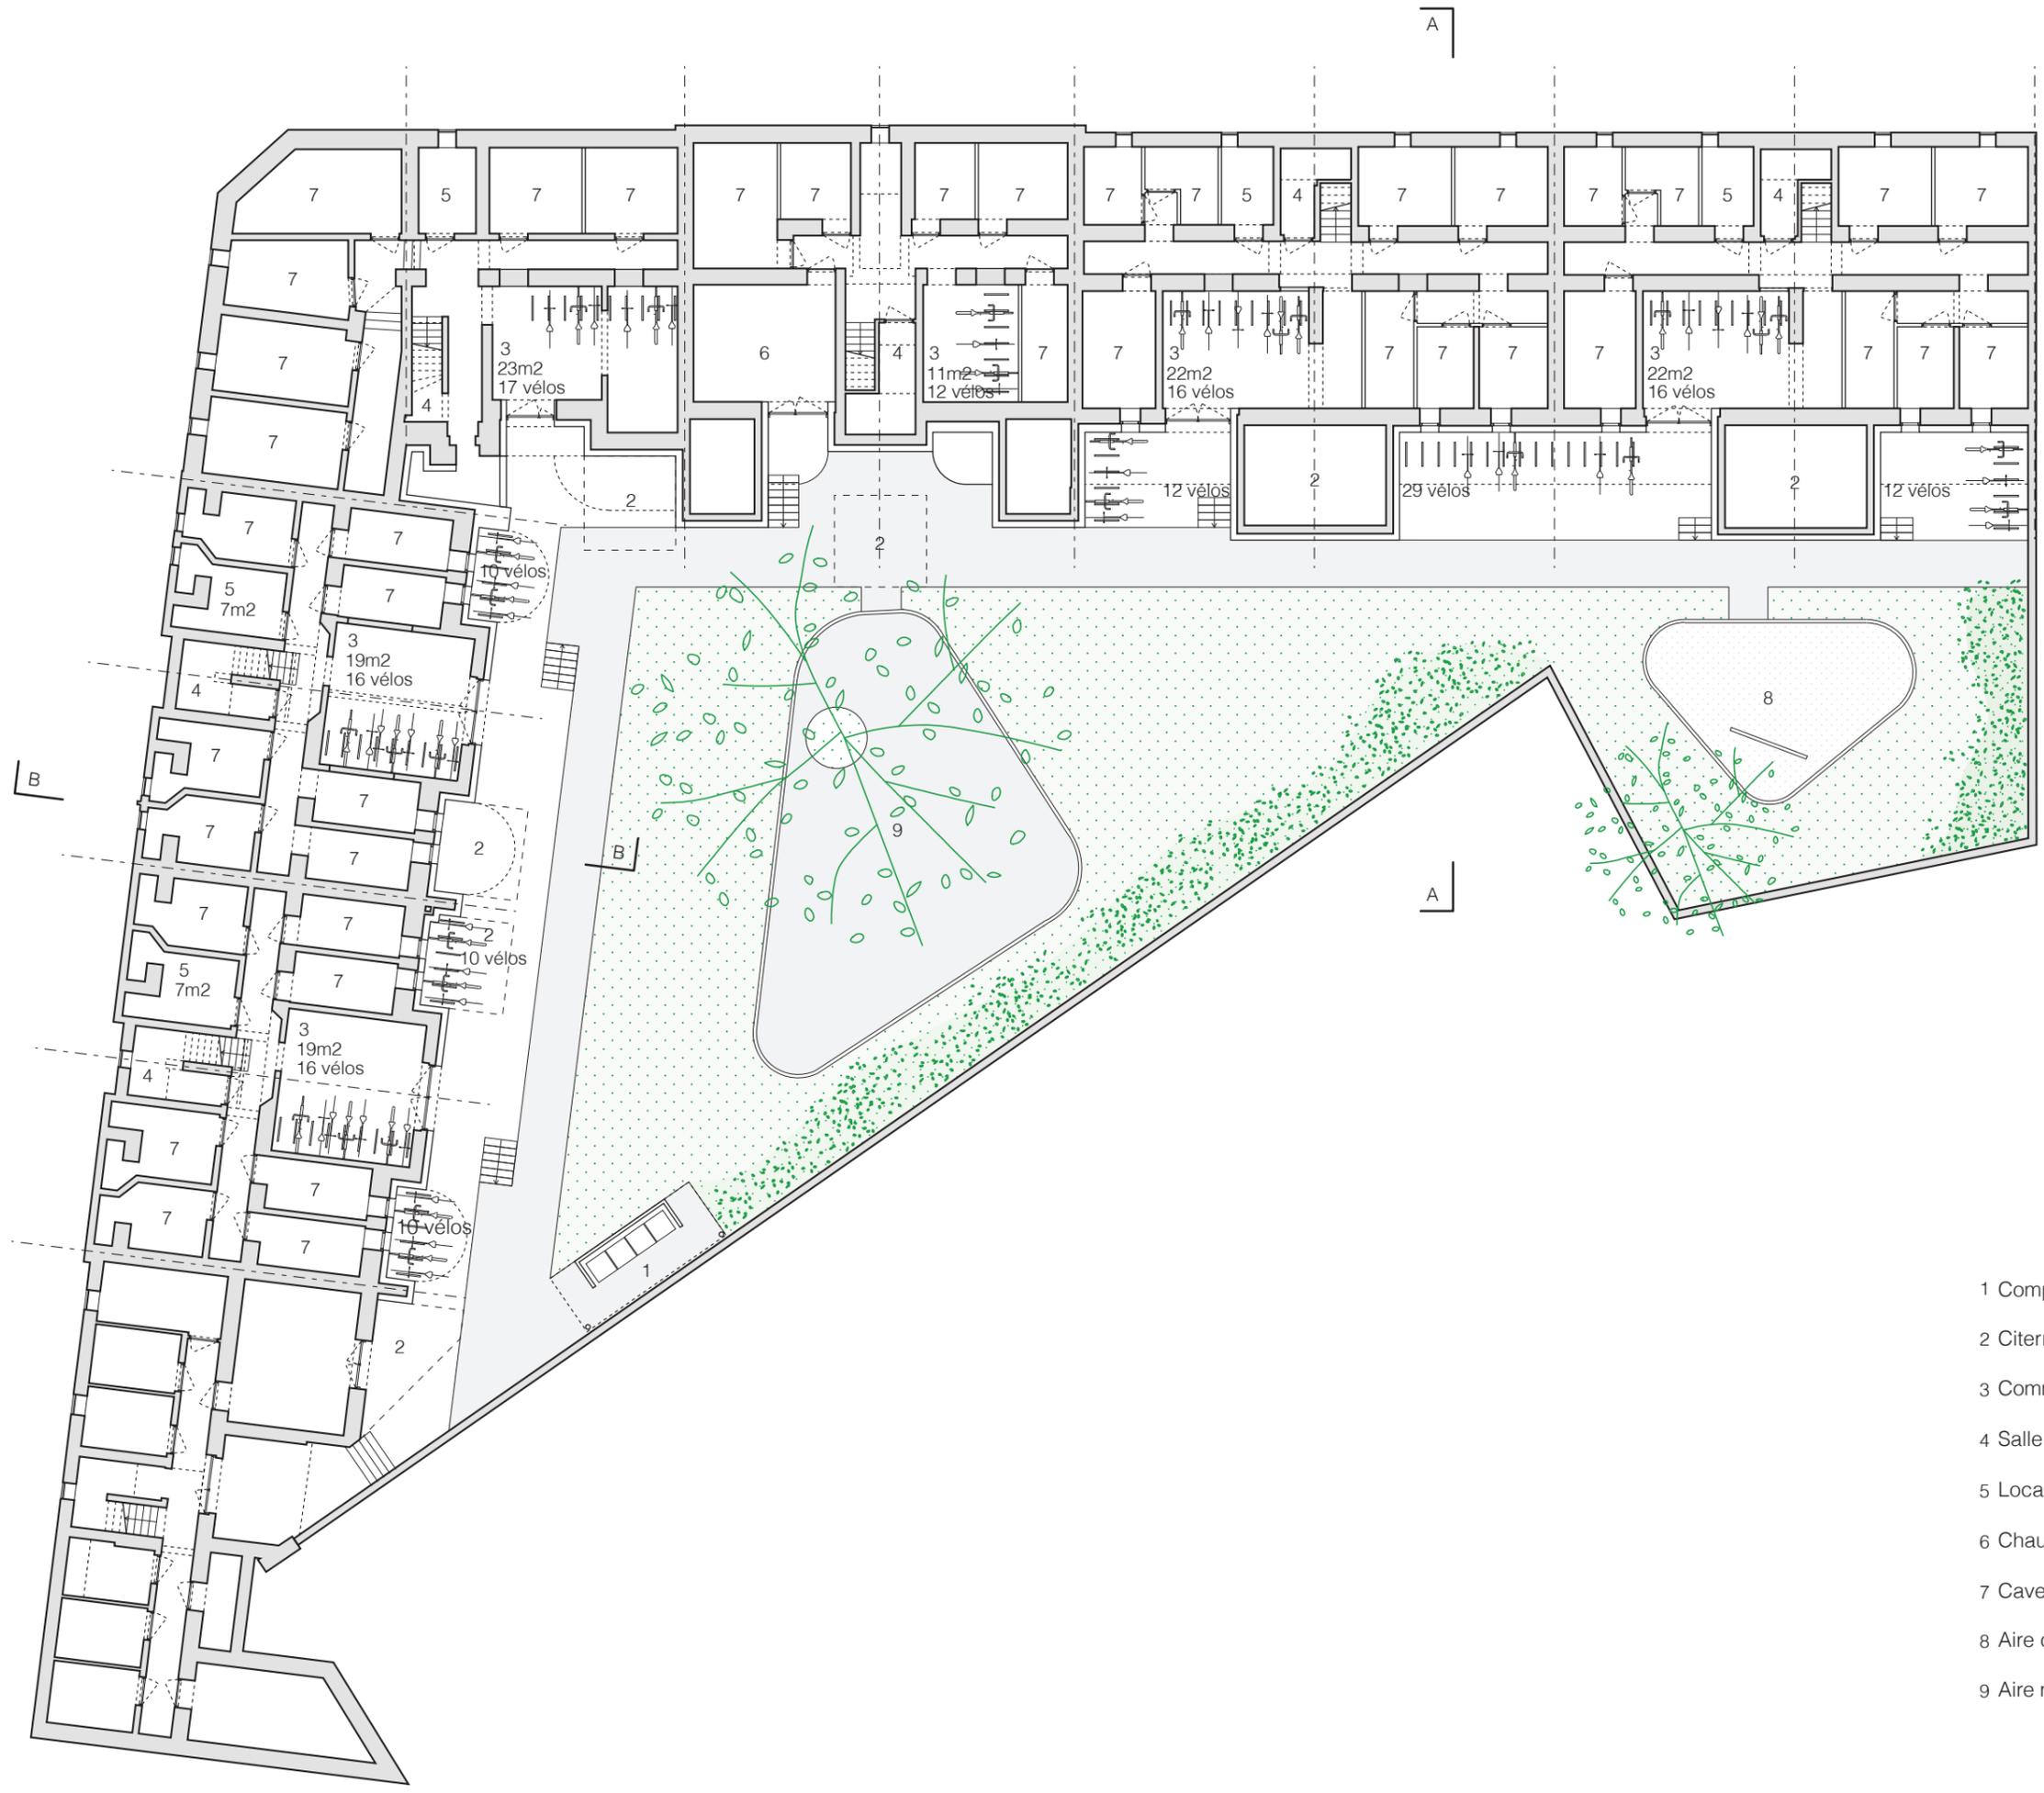
- 1 Compost
- 2 Citerne
- 3 Commun - 176 vélos
- 4 Salle des Compteurs
- 5 Local poubelles
- 6 Chaufferie
- 7 Cave
- 8 Aire de Jeux
- 9 Aire minérale
